Historische Fenster. Haltbarkeit und Energieeffizienz

*Günther Kain,
Friedrich Idam und
Florian Gschwandtner*

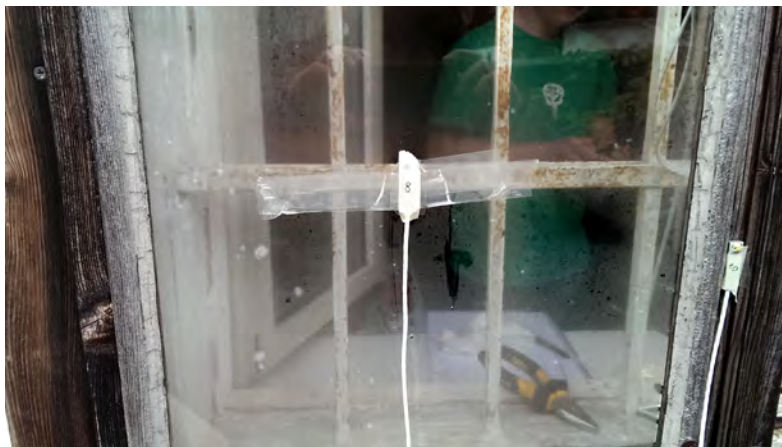
Betrachtete Doppelfensterkonstruktion mit Mess-Sensoren im Benefiziatenhaus Hallstatt

Der Grundgedanke des hier vorgestellten Messkonzeptes ist es, bestehende Fensterkonstruktionen im eingebauten Zustand an ausreichend vielen Stellen mit Mess-Sensoren zu bestücken. So werden Lufttemperatur, Oberflächentemperatur und Luftbewegung an signifikanten Stellen ermittelt und über den jeweiligen Messzeitraum gespeichert. Im Anschluss kann aus solcherart gewonnenen Temperaturprofilen der Wärmedurchgangswert (U-Wert) der Konstruktion näherungsweise bestimmt werden. Hierzu sei angemerkt, dass der U-Wert streng genommen nur unter gleichmäßigen Laborbedingungen gültig ist, aber in der Baupraxis die gängige Größe zum Vergleich der energetischen Leistung von Bauteilen ist. Um die allgemeine Akzeptanz und einfache Vergleichbarkeit der Messmethode zu erleichtern, erfolgt die Darstellung mit Hilfe des U-Werts. Die genaue Darstellung des hier grob umrissenen Rechenmodells zur In-situ-Bewertung des Wärmedurchgangs bei Kastenfenstern findet sich in einem Artikel, der in der deutschen Fachzeitschrift *Bauphysik* erschienen ist

Diese Doppelfensterkonstruktion wurde über die Monate Oktober und November hinweg messtechnisch überwacht. Dabei wurden Lufttemperaturen, Oberflächentemperaturen an beiden Seiten beider Fensterflügel sowie das Klima im Scheibenzwischenraum aufgezeichnet. Aus den so gewonnenen Messwerten konnte nun der tatsächliche U-Wert der Konstruktion deduktiv rückgerechnet werden. Erste Auswertungen zeigen, dass der U-Wert der

betrachteten Konstruktion deutlich geringer ausfällt als der normativ vorgegebene Defaultwert. Entscheidend ist hier vor allem der Wärmedurchlasswiderstand des Luftpolsters zwischen Innen- und Außenflügel, der deutlich bessere Werte aufweist, als in standardisierten Tabellenwerken angegeben wird. Dies lässt sich durch eine sehr geringe Luftumwälzung im Scheibenzwischenraum erklären.

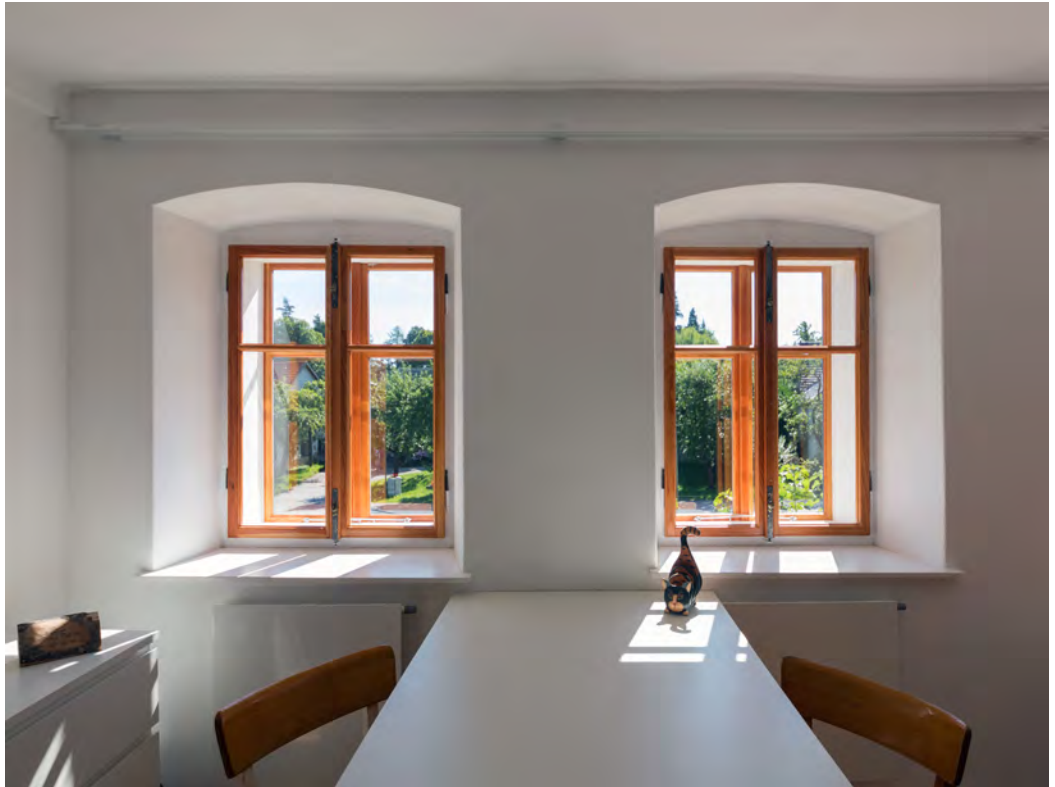
*Neue Kastenfenster in
einem revitalisiertem
Hof, Jagenbach*
