Bauforschungsbericht Amtshaus Hallstatt

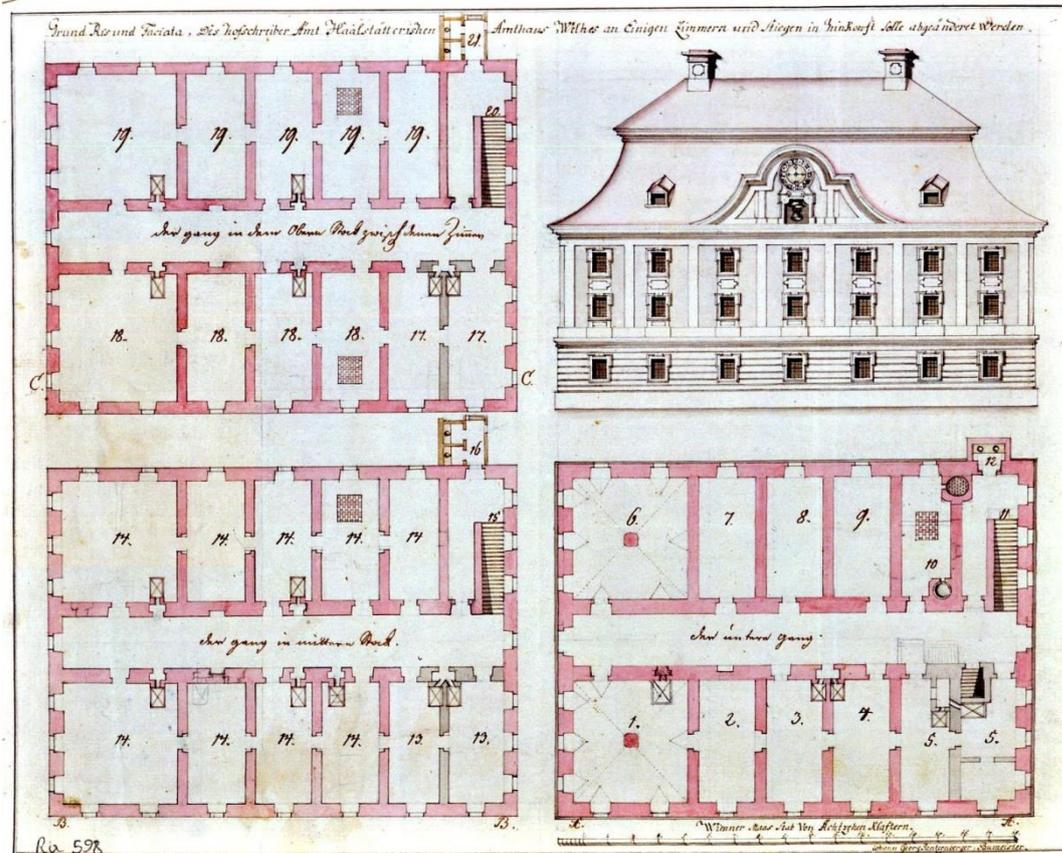
Der Plan Grund Ris und Faciata. Des Hofschreiber Amt Haalstätterischen Amtshaus. Welches an Einigen Zimmern und Stiegen in Hinkunft sollte abgeändert werden. des Gmundner Baumeisters Johann Georg Panzenberger entstand um 1770 etwa 20 Jahre nach der Fertigstellung des Gebäudes. Am rechten unteren Blattrand ist ein Wiener Maas Stab von Achtzehnen Klaftern dargestellt der einen eindeutigen Aufschluss über das zugrundeliegende Maßsystem des Gebäudes gibt. Der Wiener Klafter wird, wie am linken Ende des Maas Stabs ersichtlich ist, in sechs Fuß oder Schuh geteilt. In weiterer Folge wurde der Fuß wiederum in 12 Zoll unterteilt. Ein Wiener Klafter entspricht 1,8965 m, ein Wiener Fuß 31,608 cm und das Wiener Zoll 2,634cm.

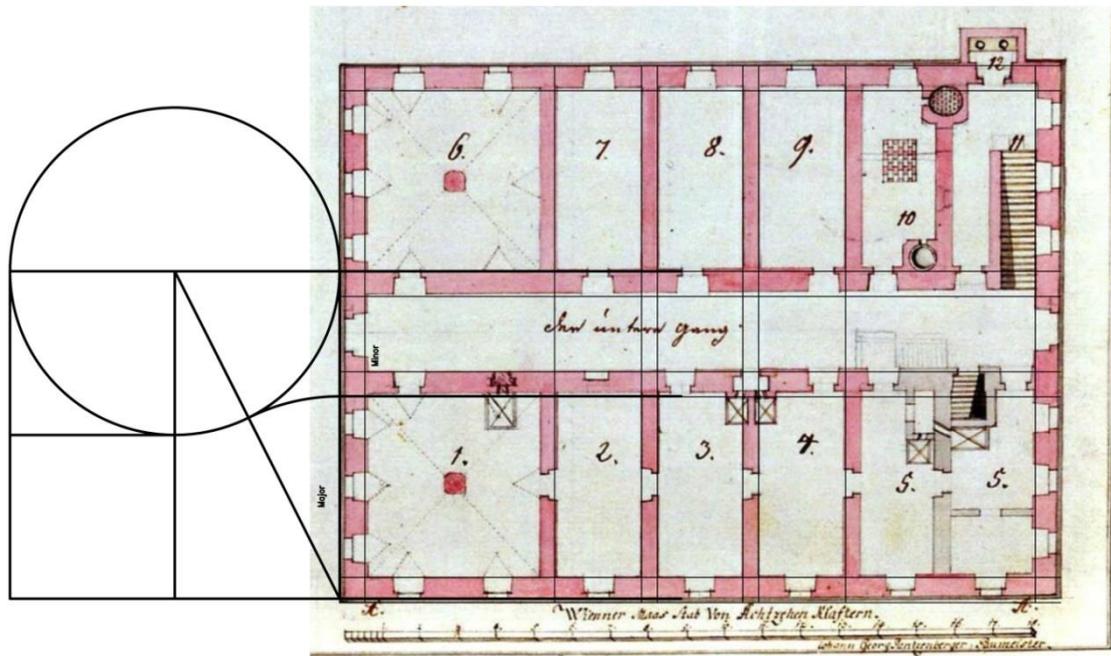
In Längsrichtung wird der Grundriss vom 2° breiten *unteren Gang* in zwei Zonen mit symmetrisch liegenden Räumen unterteilt. Dabei stehen die Gangbreite + Mauerstärke und die Zimmerbreite + Mauerstärke im Verhältnis 1:1,6; dem *Goldenen Schnitt*.

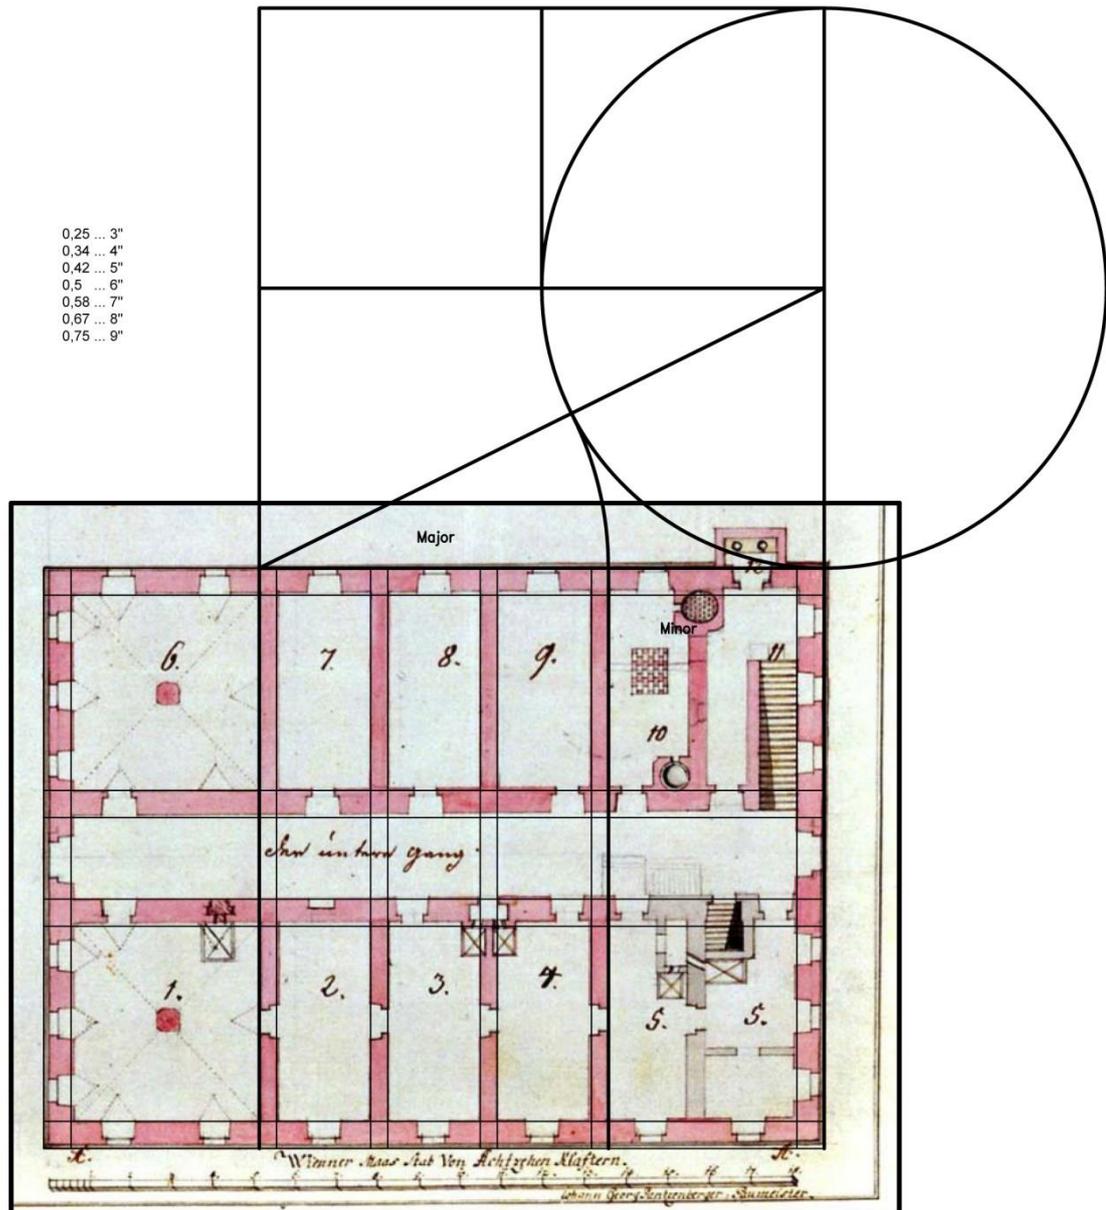
Gleichfalls im *goldenen Schnitt* sind in Querrichtung dazu die markanten Eckzimmer im Verhältnis zum Mittelblock, der aus drei schmalen Zimmern besteht, geteilt. Die Breite dieses Mittelblocks von 51' entspricht exakt der Breite des in Form eines gegenläufig schwingenden cyma recta ausgeführten signifikanten Giebelfeldes der Haupt-Fassade.

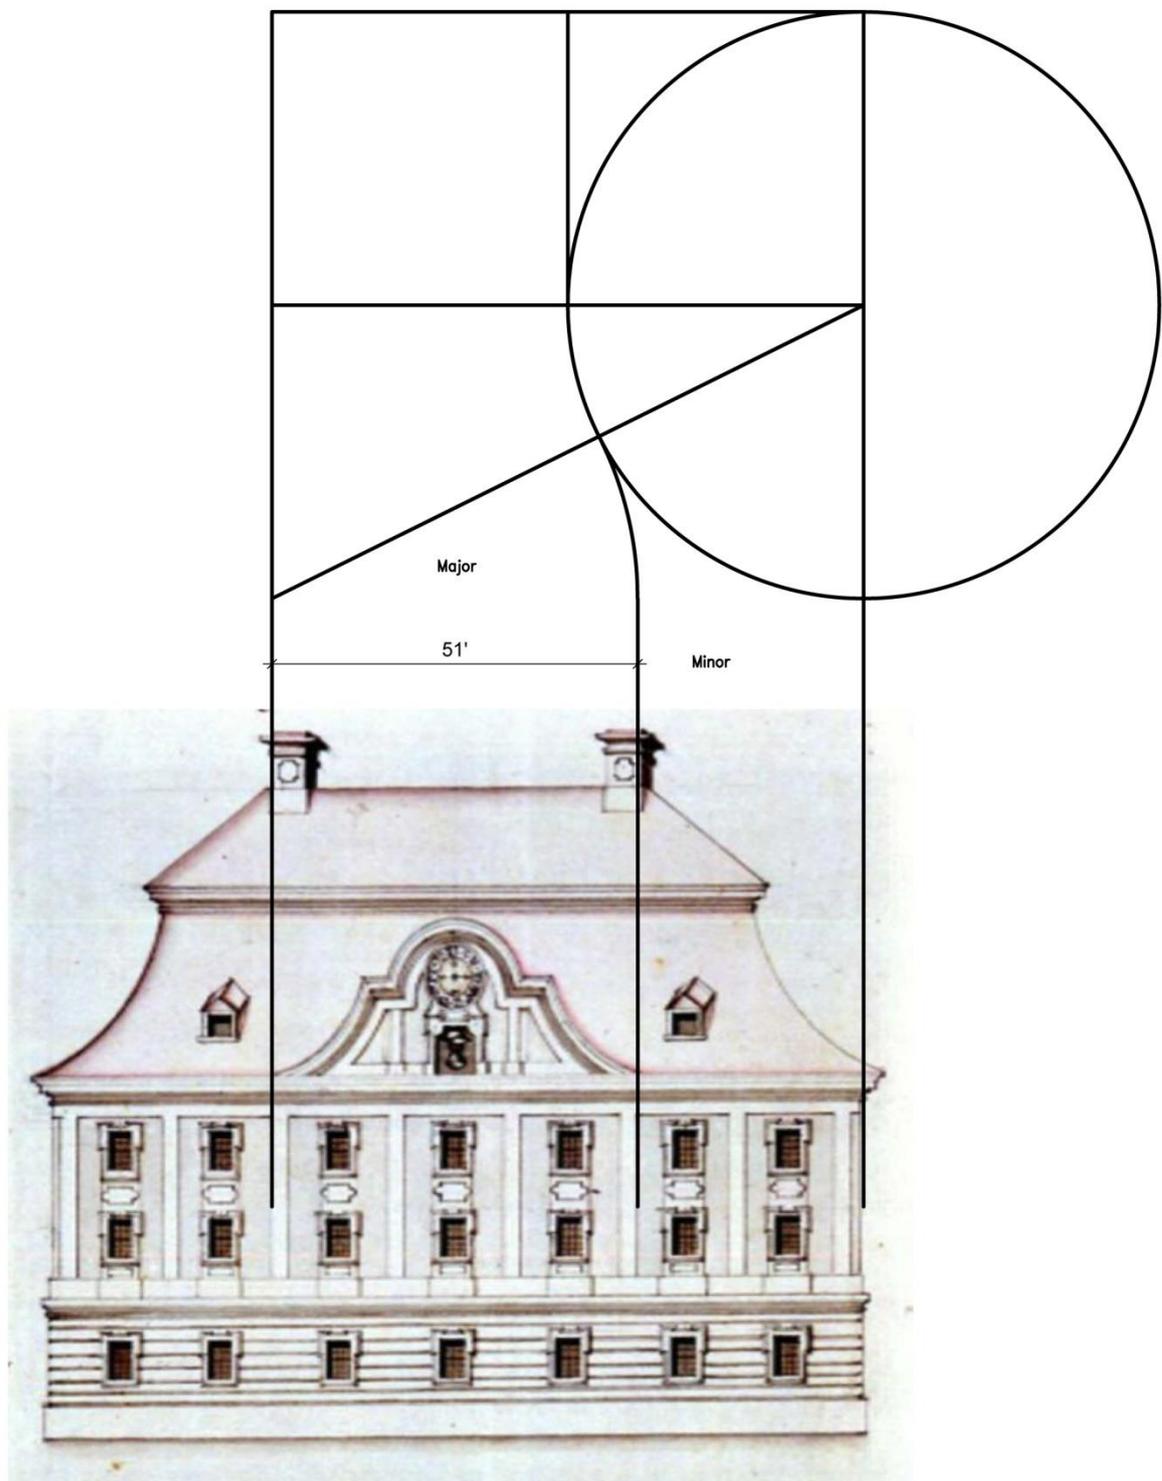
Das Teilungsverhältnis vom Mittelfeld samt Giebel und Rauchfängen zu den Randfeldern der Fassade steht ebenfalls im Verhältnis 1:1,6; dem *Goldenen Schnitt*.

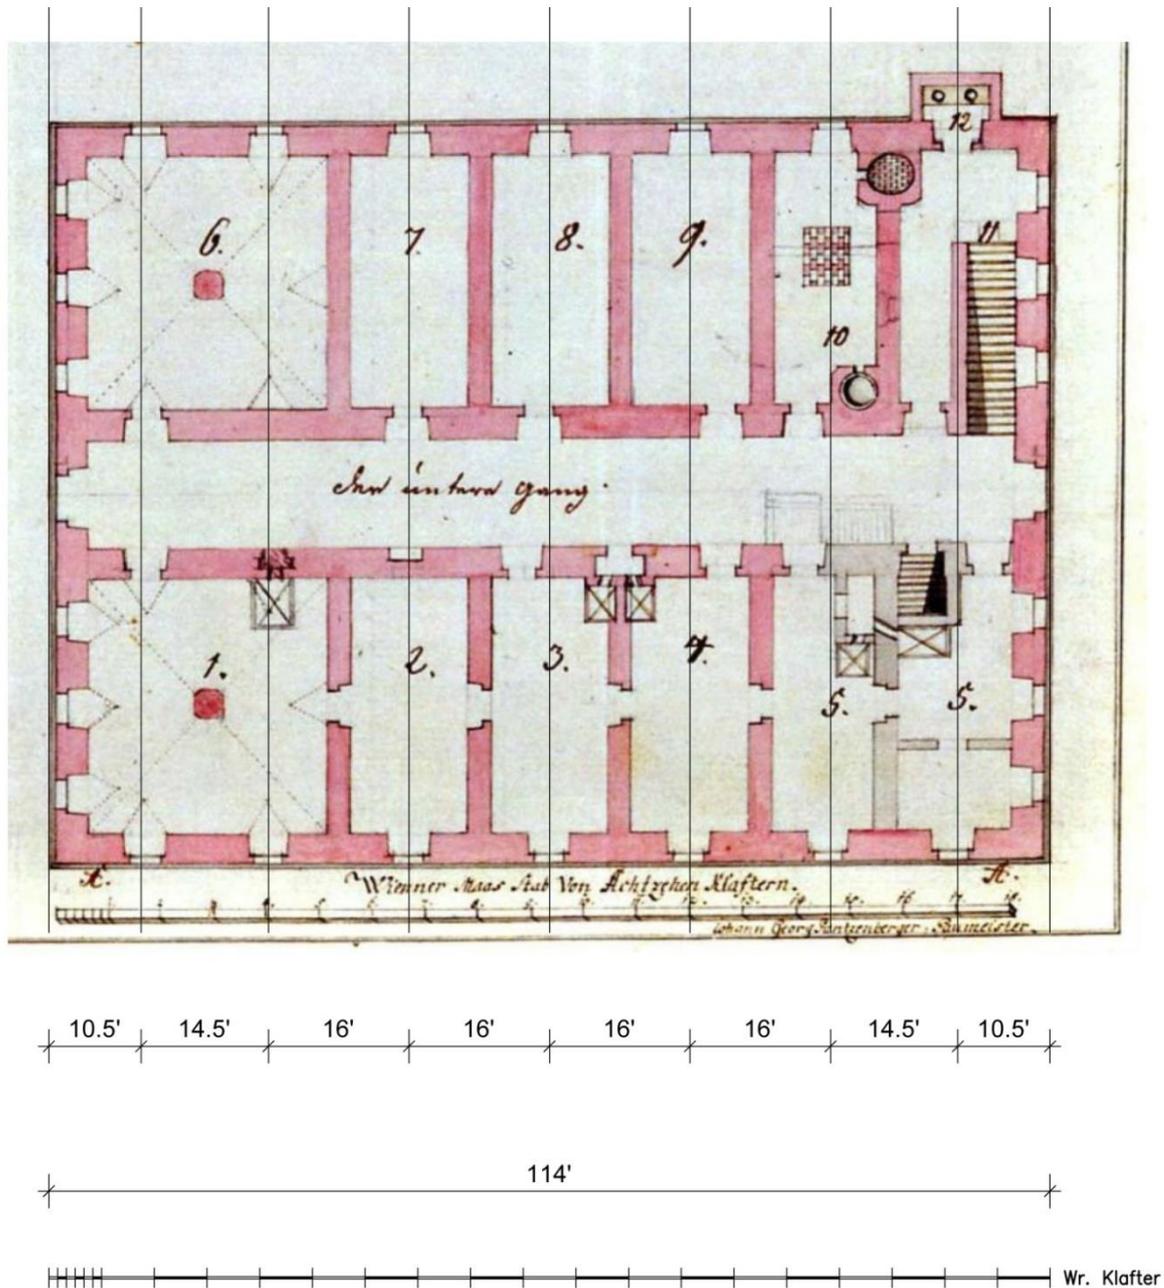
Auch bei der Einteilung der Fensterachsen ist klar ein ganzzahliges Mehrfaches des Moduls *Fuß* festzustellen. Die Achsen im mittleren Bereich der Fassade sind jeweils 16' voneinander entfernt und die seitlich daran anschließenden beiden Randachsen weisen dazu jeweils einen Abstand von $14\frac{1}{2}'$ auf.

Aus der Aufteilung der Fensterachsen lässt sich eine Beziehung vom Grundrissplan zum Fassadenplan herstellen. Aus der Breite der Hauptfassade mit 114' oder 19° , die aus dem Grundriss entnommen sind, kann in weiterer Folge sowohl eine Kalibrierung des Fassadenaufnisses als auch der Fotografie der Fassade durchgeführt werden.

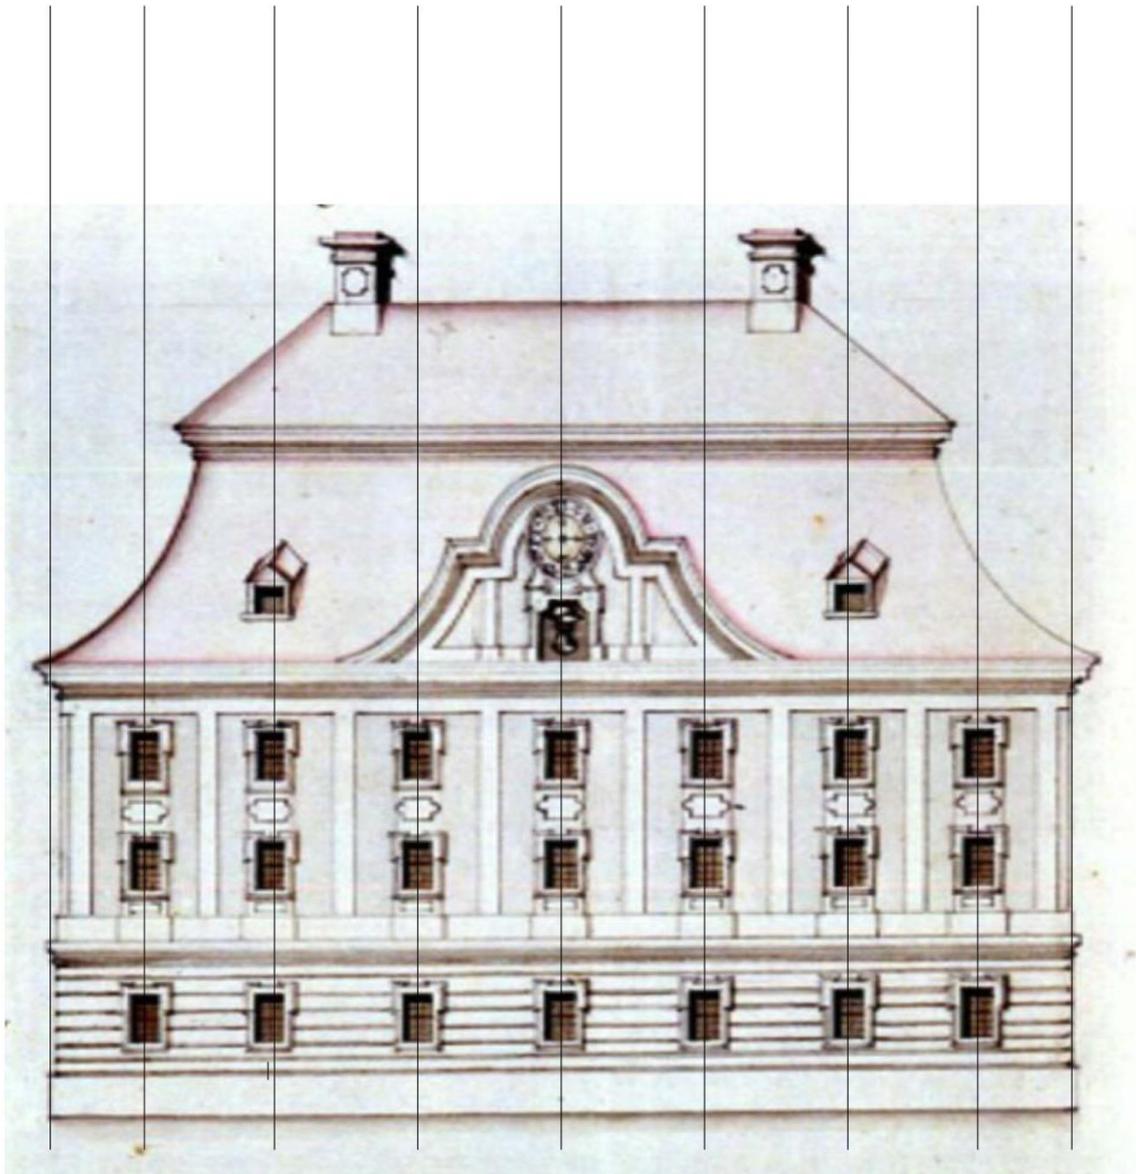
Die Übertragung des Fensterachsenrasters aus dem Grundriss auf die Fassadendarstellung des historischen Plans zeigt eine gute Übereinstimmung, die als valide Ausgangsbasis für die weitere Analyse verwendet werden kann.

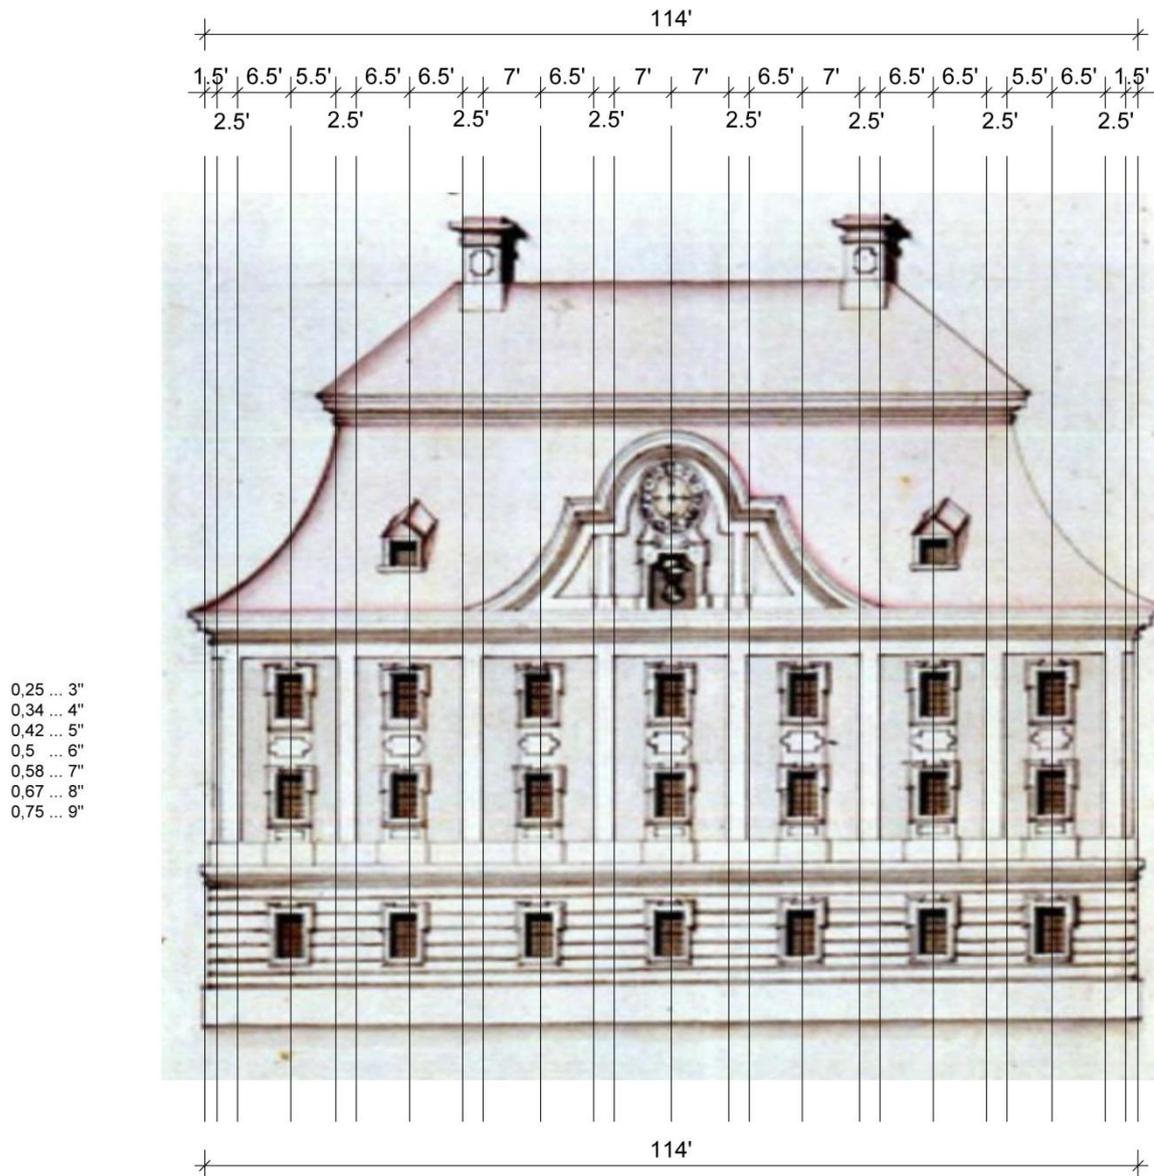
Auch in der Überlagerung der Fensterachsen mit den jeweils $2\frac{1}{2}'$ breiten dominanten Putzfaschen in Gestalt einer Riesenpilasterordnung, die in Superposition über der Nullebene der Fassade liegen, ergibt sich ein klarer Nachweis der Verwendung des ganzzahligen Vielfachen des Grundmoduls *Fuß*. Dabei fällt auf, dass nicht alle Fensterachsen symmetrisch zwischen den Riesenpilastern liegen. Symmetrisch liegen die Fensterachsen nur in dem mit einem signifikanten Giebel hervorgehobenen zentralen Feld und in jenen beiden Feldern, über denen im Dach jeweils eine Gaube angeordnet ist. In den beiden dazwischen liegenden Interkolumnien beträgt die Achsabweichung $\frac{1}{4}'$, in den beiden Randfeldern sogar $\frac{1}{2}'$. Auf den gestalterische Hintergrund dieser Abweichung wird später noch im Zusammenhang mit der Rhythmisierung der Riesenpilasterordnung eingegangen werden.

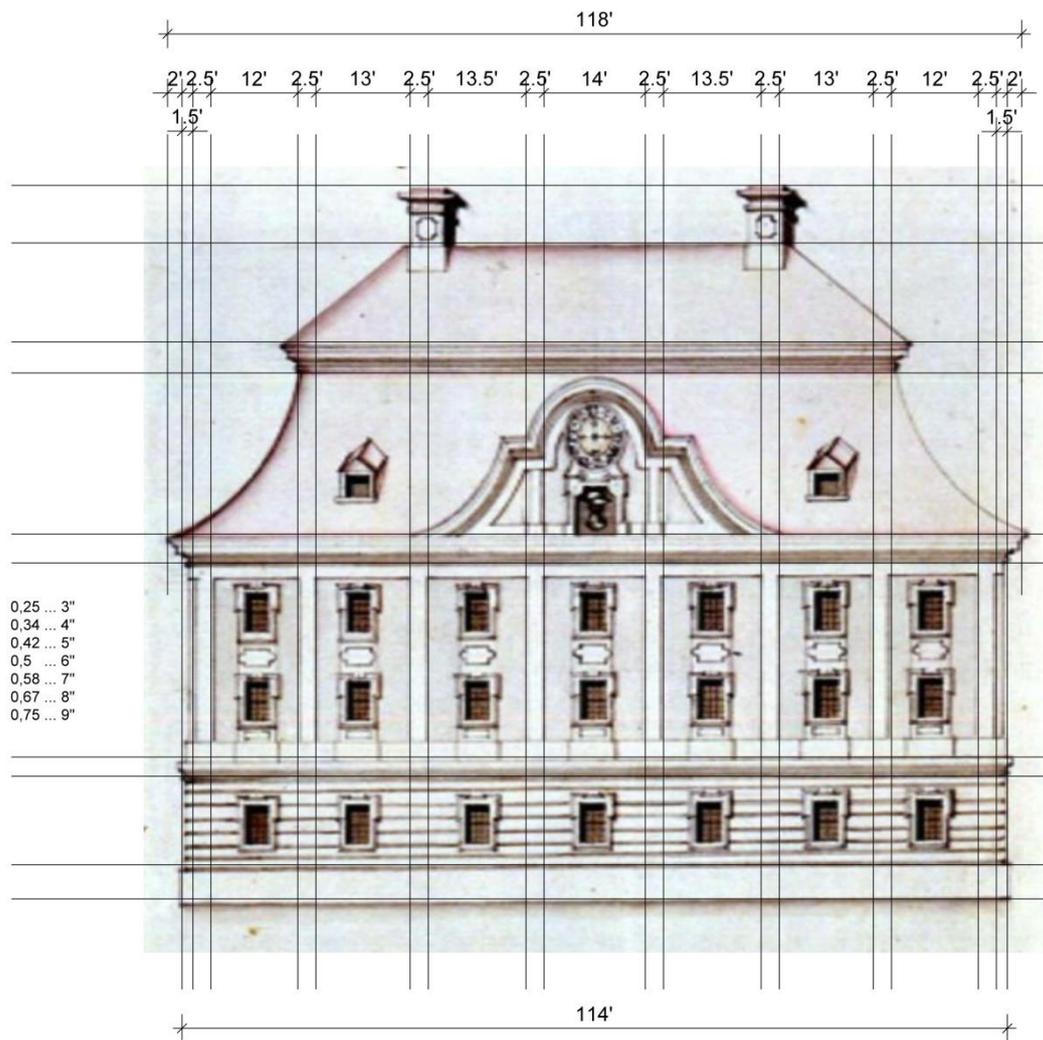
Auffällig ist, dass das Interkolumnium zwischen den Pilastern von der Mitte zum Rand hin auch jeweils um $\frac{1}{2}'$, im Randfeld sogar um $1'$ abnimmt. Ein Erklärung dafür ist im räumlichen Gestaltungswollen des Barocks zu suchen. Die Verkleinerung der Interkolumnien analog zur Tiefenverkürzung der Perspektive erzeugt beim Betrachten der Fassade die Illusion eines räumlich wirksamen Vorwölbens der Fassade. Dadurch wird das bereits mit einem auffälligen Giebel hervorgehobene Mittelfeld zusätzlich akzentuiert. Diese perspektivische Rhythmisierung der Riesenpilasterordnung bewirkt aber auch ein scheinbares Zurückschwingen der Fassade im Randbereich, was sie breiter wirken lässt als sie tatsächlich misst.

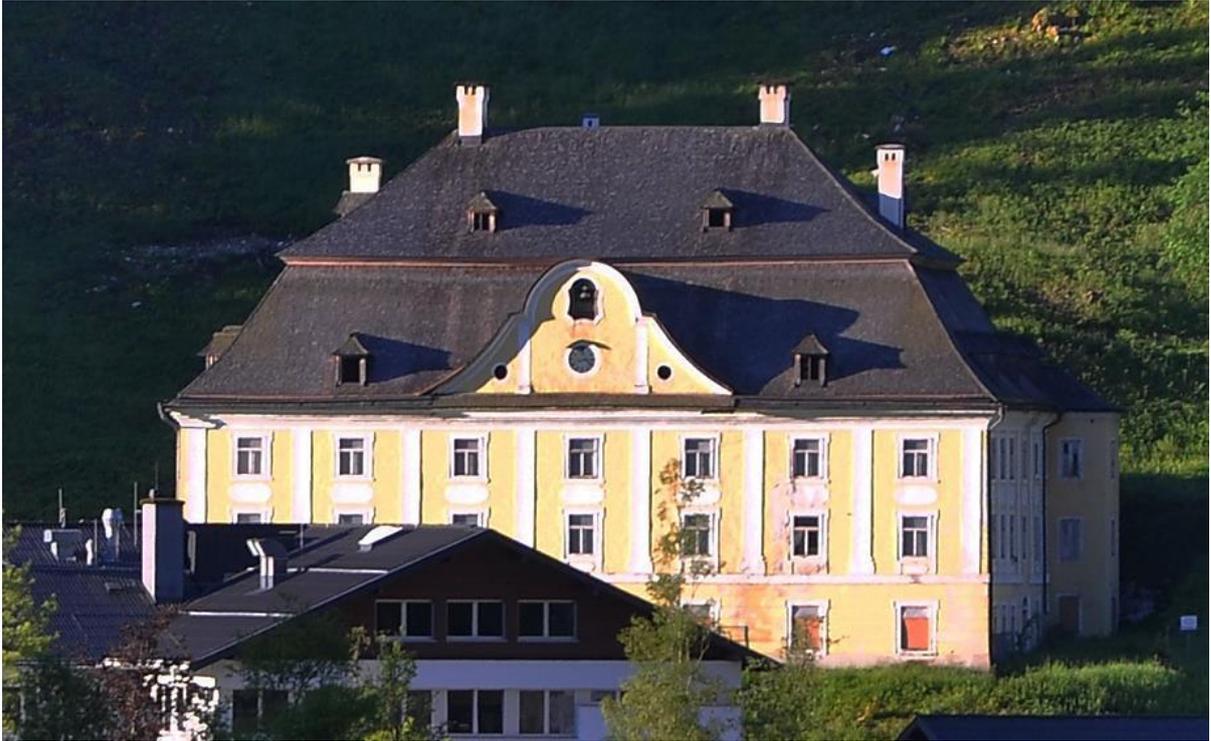
Als nächster Schritt ist nun zu überprüfen, ob die Erkenntnisse, die auf der Grundlage der Analyse des historischen Planmaterials gewonnenen Erkenntnisse auch auf den realen Bestand des Hallstätter Amtshauses übertragen werden können.

Diese Untersuchung wurde auf Basis eines Fotos¹² durchgeführt, das aus etwa gleicher Höhe und einer Entfernung von 780m aufgenommen worden ist. Die Winkelabweichung des Hauptsehstrahls zur Normalen auf die Haupt-Fassadenebene beträgt 7° , sodass durch diese perspektivische Verzerrung die linke Seite der Fassade auf dem Foto um 1,5% kürzer erscheint als die rechte Fassadenhälfte.¹³

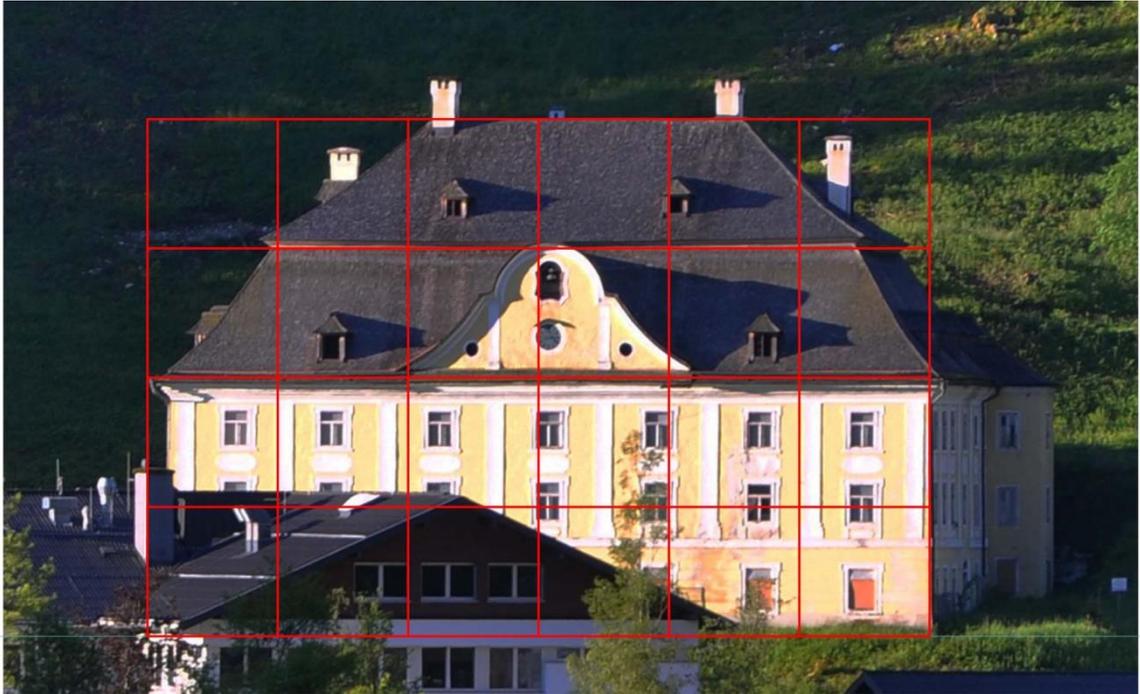
Bevor nun in der weiteren Analyse überprüft wird, inwieweit die aus dem historischen Plan gewonnenen Erkenntnisse auf die real ausgeführte Fassade übertragen werden können, wird vorerst ein Quadratraster mit 19' Maschenweite über die Fassade gelegt.

Wenn auch in der Breitenproportionierung der Fassade Unschärfen¹⁴ festzustellen sind¹⁵, fällt in der Höhenentwicklung eine gute Übereinstimmung von signifikanten Fassadenlinien mit dem Quadratraster auf. Hieraus ergeben sich einfache Proportionen wie etwa 3:2 von Fassadenbreite zu Gebäudehöhe.

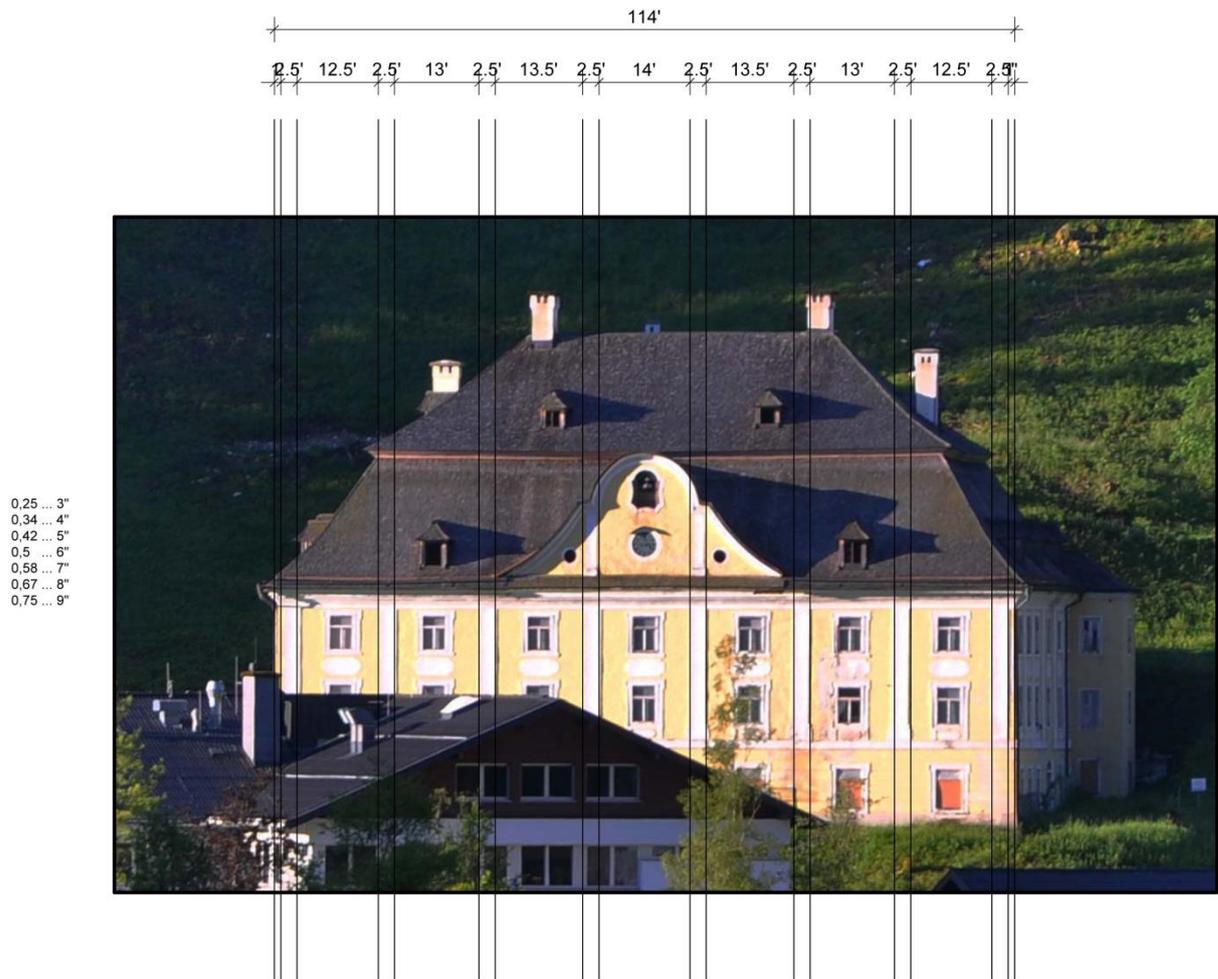
Die Abstände der Riesenpilasterordnung des realen Bestandes stimmen exakt mit denen des historischen Plans überein, lediglich am linken Rand der Fassade kommt es zu der durch die perspektivische Verzerrung des Fotos zu erwartenden leichten Abweichung.

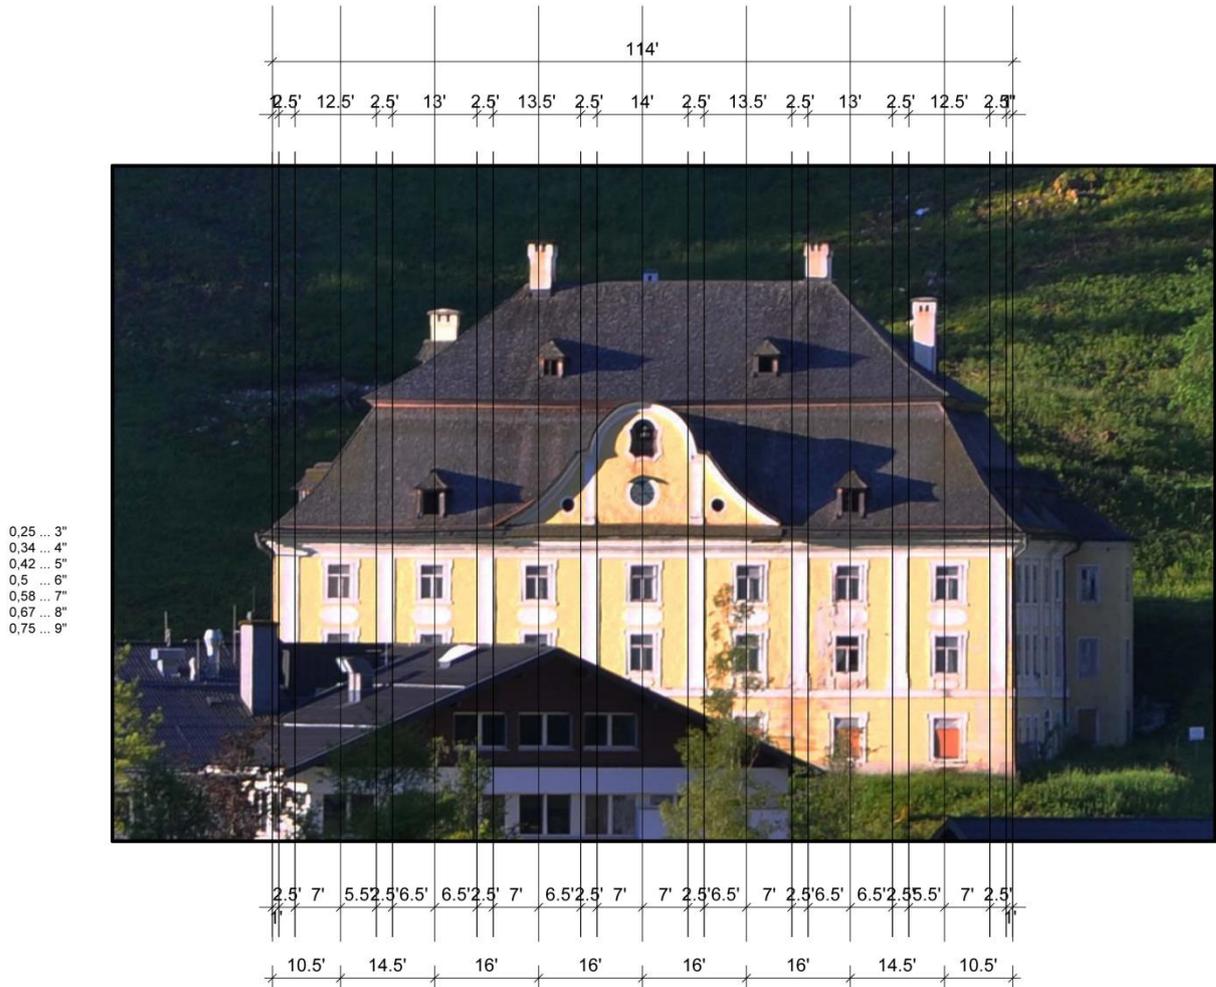
Auch die Fensterachsen liegen am realen Bestand so wie sie im historischen Plan dargestellt sind. Somit ist es möglich, auch am realen Befund die bereits auf Basis des historischen Fassadenplan herausgearbeiteten Gestaltungsmuster der Fassade wenigstens teilweise zu entschlüsseln. Durch die Überlagerung einer, mit Ausnahme der Randfelder, gleichmäßigen Einteilung der Fensterachsen, mit der wie oben beschriebenen degressiven Reduktion der Interkolumnien der Riesenpilasterordnung wird eine Achsverschiebung erzeugt, die nicht auf den ersten Blick ins Auge fällt. In der Gesamtwirkung entsteht damit eine räumlich gegenläufige Bewegung zur Riesenpilasterordnung, ein Vor- und Zurückschwingen des mit dem ebenso gegenläufig schwingenden cyma recta - Motiv des Giebelfeldes korrespondiert.

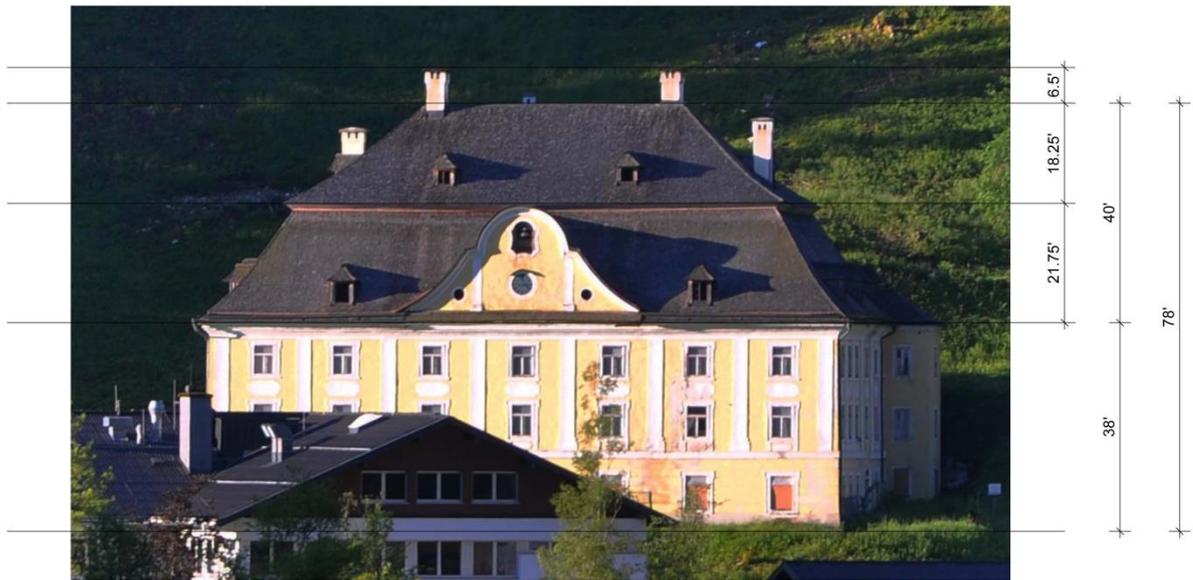
Während in der Breitenproportionierung zwischen historischen Plan und realem Befund weitgehende Übereinstimmung besteht, weichen die beiden Quellen in der Höhenproportionierung deutlich voneinander ab.

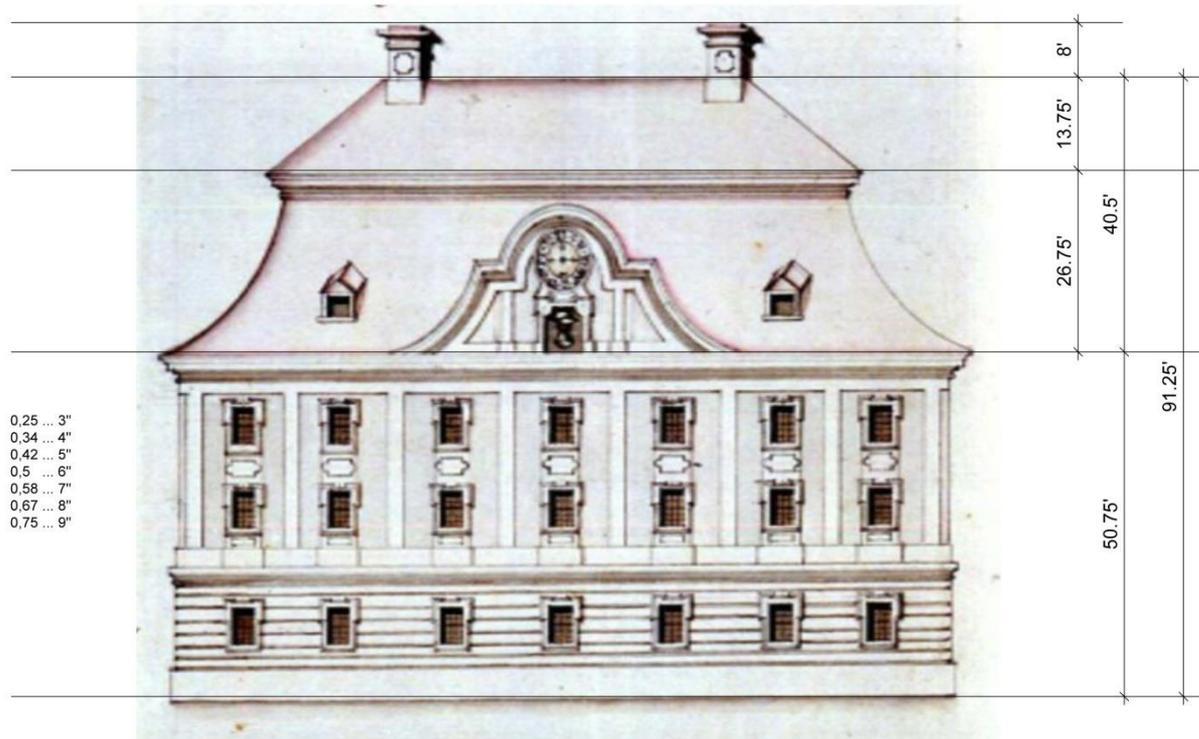
Augenfällig gliedert sich die Schauseite des Hallstätter Amtshauses in einen steingemauerten, verputzten Grundbaukörper auf dem ein mächtiges, holzschindelgedecktes Mansarddach sitzt.

Im ausgeführten Gebäude mit einer Gesamthöhe von 13° (= 78') sind das Mauerwerk mit 38' und die Dachkonstruktion mit 40' annähernd gleich hoch. Auf dem Plan ist zwar die Dachkonstruktion mit 40½' annähernd gleich hoch, während das Mauerwerk hier mit 50¾' um 12¾' beziehungsweise proportional um ein Drittel höher dargestellt ist.

Möglicherweise liegt die Erklärung dieser Höhenreduktion in der Bauausführung gegenüber dem Plan in der übermäßigen Geschoßhöhe von umgerechnet 5,35 Metern, die sich nach dem Plan ergeben hätte

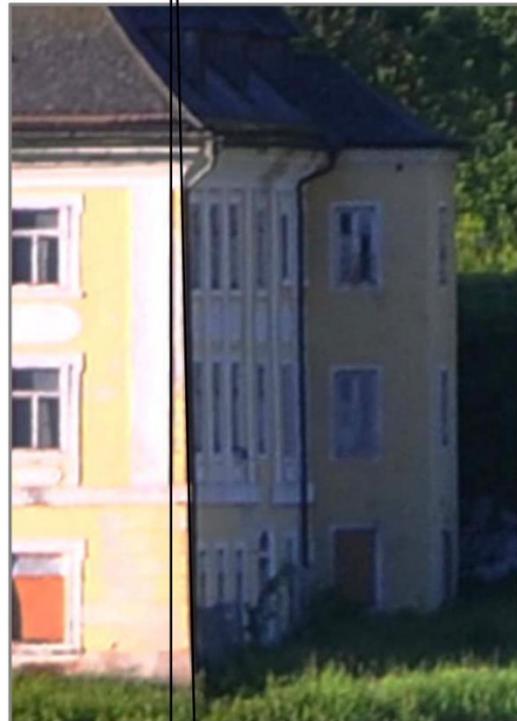
Ein weitere Abweichung zwischen Plan und Bauwerk liegt in der Ausformung der Gebäudekanten. Während der Plan streng vertikale Kanten zeigt, weisen die Kanten des Bauwerks eine leichte Schrägstellung, einen Anlauf, mit einem Gefälle von 2,7% auf, was in nichtmetrischen modularen Grundsystem des Bauwerks einer Abweichung von 2" pro Klafter entspricht. Auch hier wird die perspektivische Wirkung scheinbar nach oben fluchtender Kanten dazu genutzt das Gebäude höher erscheinen zu lassen als es tatsächlich ist.
