43. Jahrgang
Februar 2021, S. 1-11
ISSN 0171-5445

Bauphysik

Luftbrunnenanlage des Burgtheaters Wien: Nachhaltige Klimatisierungsstrategien

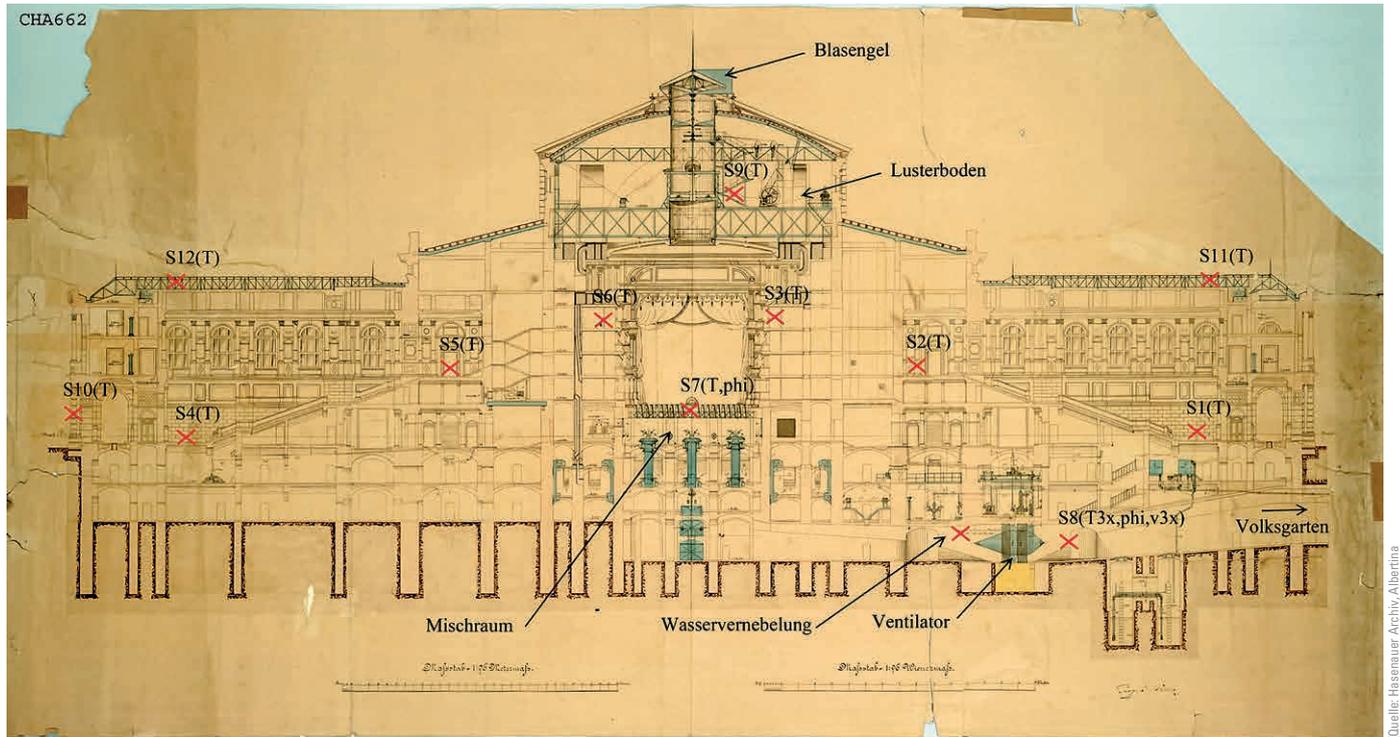
Bild 1 Schnitt durch das Burgtheater in Nord-Süd-Achse mit Positionen der Sensoren
Cross section through the Burgtheater Vienna along the north-south axis, sensor positions indicated

Das Wiener Burgtheater wurde vom 3. Kellergeschoß bis zum Dachboden mit Messsensoren bestückt, welche die Lufttemperatur und Luftfeuchtigkeit sowie Luftvolumenströme an signifikanten Stellen in 10-minütigen Zeitschritten aufzeichneten. Dabei sollte ein Temperaturquerschnitt in Nord-Süd-Achse durch das Gebäude gelegt werden (Bild 1).

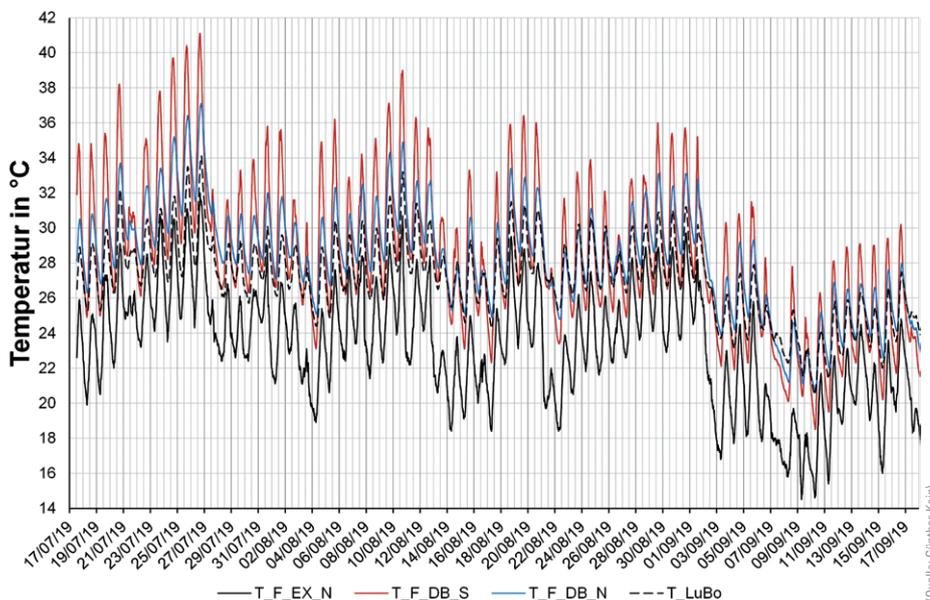
**Bild 2** Außentemperatur, Lufttemperatur im Dachboden süd- und nordseitig und am Lusterboden
Outside air temperature, air temperature in the attic south and north and in the chandelier attic

Die Abhängigkeit der Temperatur im Innenraum von der Außentemperatur wurde mittels Bestimmtheitsmaß (R^2) untersucht. Dabei zeigte sich, dass sich die Außentemperatur relativ direkt im Dachgeschoß (DG) über den Feststiegen und am Lusterboden abbildet ($R^2 > 0,8$, Bild 2). Im Durchschnitt beträgt die Temperatur im DG südseitig wie nordseitig 28°C, am Lusterboden 27°C. Die Standardabweichung, als Maß für die Stärke der Temperatur-

schwankungen, beträgt im DG nordseitig wie am Lusterboden in etwa 3°C, im DG südseitig rund 4°C. Dabei wird die Außentemperaturamplitude im südseitigen DG deutlich verstärkt, nordseitig und am Lusterboden leicht abgeschwächt (Bild 3). Dies ist vor allem dadurch erklärlich, dass das nordseitige Feststiegenhaus über eine hinterlüftete Kaltdachkonstruktion verfügt und geringerer Sonneneinstrahlung über die Fensterflächen ausgesetzt ist. Die starke Temperaturüberhöhung am Dachboden ist nicht durch die Außenlufttemperatur, sondern nur über direkten Strahlungseinfluss durch die Blechdächer erklär-

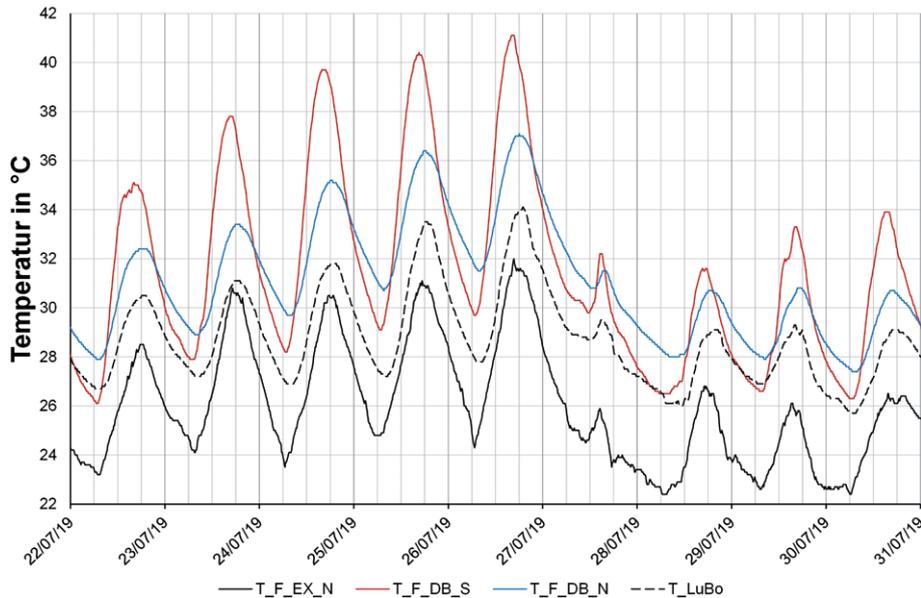
Bild 3 Zeitlicher Ausschnitt aus Bild 2
Time section from Figure 2

bar. Die gegenüber der Lufttemperatur zeitlich verschobenen Temperaturmaxima sind auf die Gebäudedämmung zurückzuführen. Das nördlich gelegene Stiegenhaus (Bild 3, $T_{F_DB_N}$; blau) wird von der solaren Strahlung erst in der zweiten Tageshälfte erreicht, kühlt aber auffallenderweise trotz Hinterlüftung weniger aus.

Bei der Betrachtung von Bild 3 zeigt sich, dass die Außentemperatur die außenliegenden Gebäudebereiche (Dachböden über den Feststiegen, Feststiegenhäuser, Lusterböden) stark beeinflusst, während das zentral liegende Zuschauerhaus sehr träge reagiert (Bild 7). Zusätzlich sind die nördlich gelegenen Gebäudeteile im Vergleich mit ihrer südlichen Entsprechung etwas kühler. Schwankungen der Temperatur im Zuschauerhaus werden mitunter durch Ventilatorenbetrieb erzeugt. Hier liegt das größte Potenzial der Betriebsoptimierung. In Bild 5 kann man erkennen, dass an den heißen Tagen im Juli die Außentemperatur ihr Maximum um ca. 17 Uhr erreicht und ihr Minimum um ca. 7 Uhr morgens. Während dieser Zeitspanne sollten die Ventilatoren in Betrieb sein. Mit dem Nachtbetrieb der Ventilatoren auch während der Wochenenden kann die mächtige Gebäudemasse wirksam gekühlt werden. Die Richtigkeit dieses Ansatzes lässt sich aus Bild 7 ablesen. So wurde am 23. Juli im Gegensatz zum 24. Juli der Ventilator nicht betrieben. Es zeigt sich bei den Temperaturkurven am 24. Juli, dass die Temperaturen am Parkett vor der Bühne und am 4. Rang nach Start der Ventilatoren zuerst leicht sinken, dann stark ansteigen (= Vorstellung) und dann über Nacht fallen.

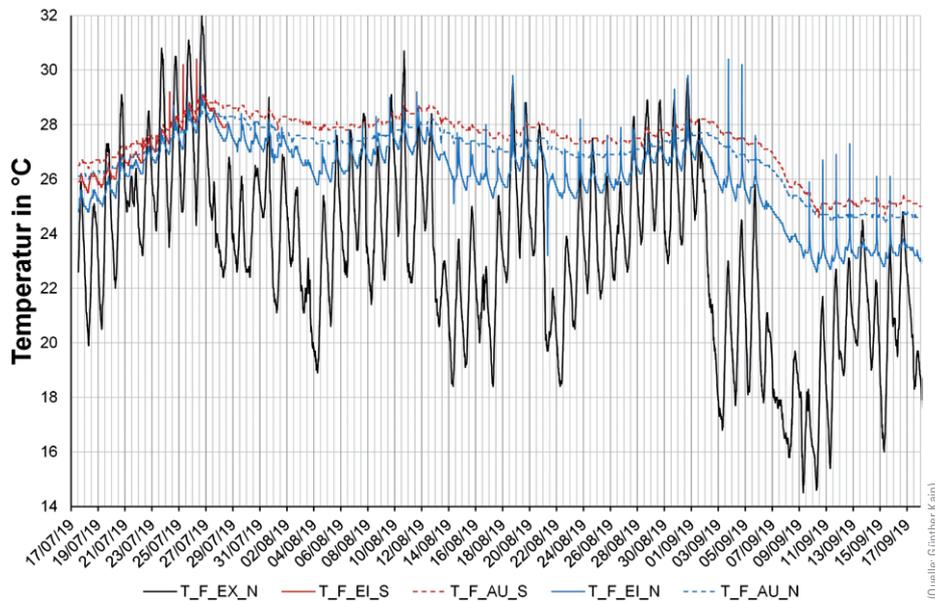
Bild 4 Außentemperatur, Lufttemperatur im Eingangsbereich und nach dem Stiegenaufgang im süd- und nordseitigen Feststiegenhaus
Air temperature outside, in the entrance area and after the staircase in the southern and northern splendor staircase

ren sind deutlich höher als nordseitig (Bild 4). Dies wird durch stärkere Sonneneinstrahlung (durch die großflächigen Fenster), höhere Temperaturschwankungen im darüber liegenden Dachgeschoß und häufigeres Öffnen des Eingangsportals bewirkt (starke Korrelation zwischen Außentemperatur und Temperatur im Eingangsbereich des südlichen Feststiegenflügels). Im zentralen Gebäudekern ist aufgrund der hohen Speichermasse auch die Wärmekapazität hoch, folglich steigt die Temperatur nicht so schnell an, dafür wird jedoch auch viel Wärmeenergie gespeichert. Dieser Kurvenverlauf in Bild 5 gibt schlüssig Auskunft über das Temperaturverhalten in den Feststiegen bei sommerlichem Schönwetter. Bereits ab 6:00 kommt es in der südlichen Feststiege über die großen Fenster zu direktem Solareintrag und Erwärmung der Raumluft auf $>30^{\circ}\text{C}$ ($T_{F_EI_S}$; rot). Die hohe

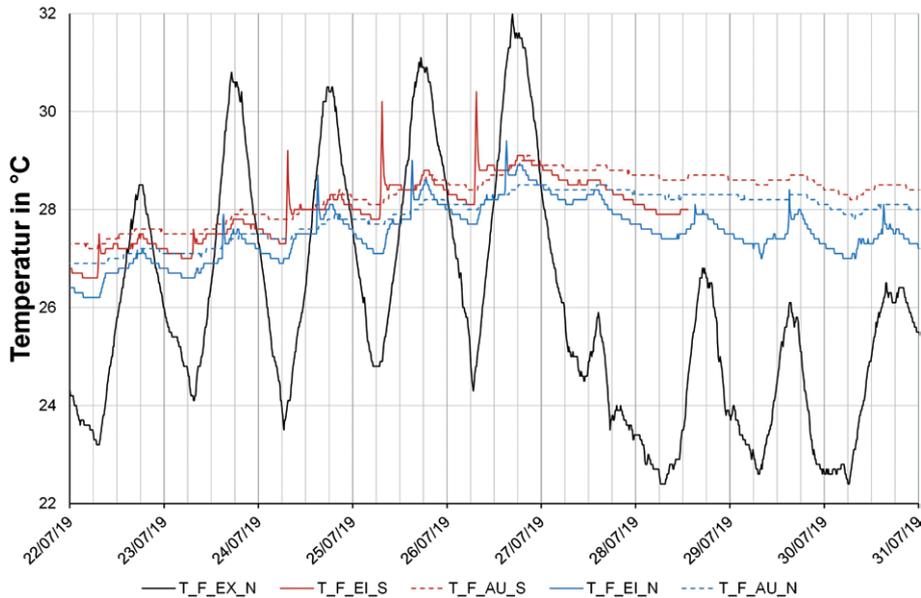
Bild 5 Zeitlicher Ausschnitt aus Bild 4
Time section from Figure 4

Speichermasse im Kernbereich bewirkt, dass es auch bei Abkühlung der Außenluft, zu keiner wesentlichen Abkühlung innen kommt ($T_{F_AU_S}$; rot ----). In der Feststiege Nord werden die Tagesspitzen gedämpft erst am Nachmittag erreicht und es kühlt auch schneller wieder ab ($T_{F_EI_N}$; blau). Auch auf der Nordseite ist die Speicherwirkung hoch: Die Kerntemperatur liegt $>1\text{ °C}$ über der Lufttemperatur beim Eingang.

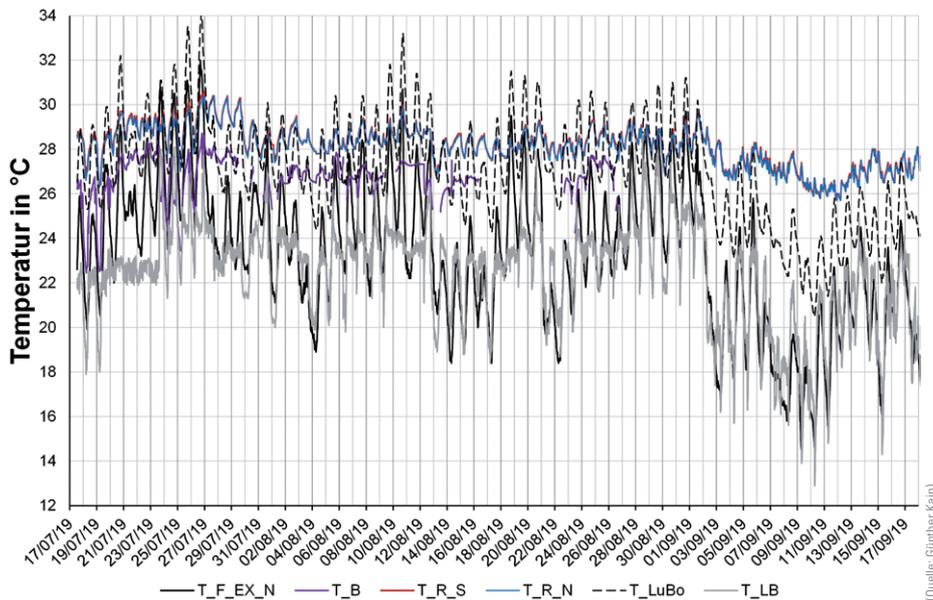
Bild 6 Lufttemperatur außen, vor der Bühne, am südlichen und nördlichen 4. Rang, am Lusterboden und im Luftbrunnen
Air temperature outside, in front of the stage, on the southern and northern 4th balcony, in the chandelier attic and in the air well

amplituden der Außentemperatur bilden sich (über den Lusterboden) mit einer Abschwächung von 80% ab (Bild 6). In einer verfeinerten bivariaten Regression unter Einbeziehung der Lufttemperatur im Luftbrunnen und jener am Lusterboden über dem Zuschauerhaus zeigt sich, dass 60% der Temperaturschwankungen der Rangtemperatur (T_{R_S}) durch Schwankungen der Lufttemperatur am Lusterboden (T_{LuBo}) erklärt werden können. Damit ist die Abhängigkeit von Lusterbodentemperatur und Temperaturentwicklung am 4. Rang 8-mal stärker als zwischen letzterer und der Luftbrunnen-temperatur (nachgewiesen durch partielle η^2 -Werte [4]).

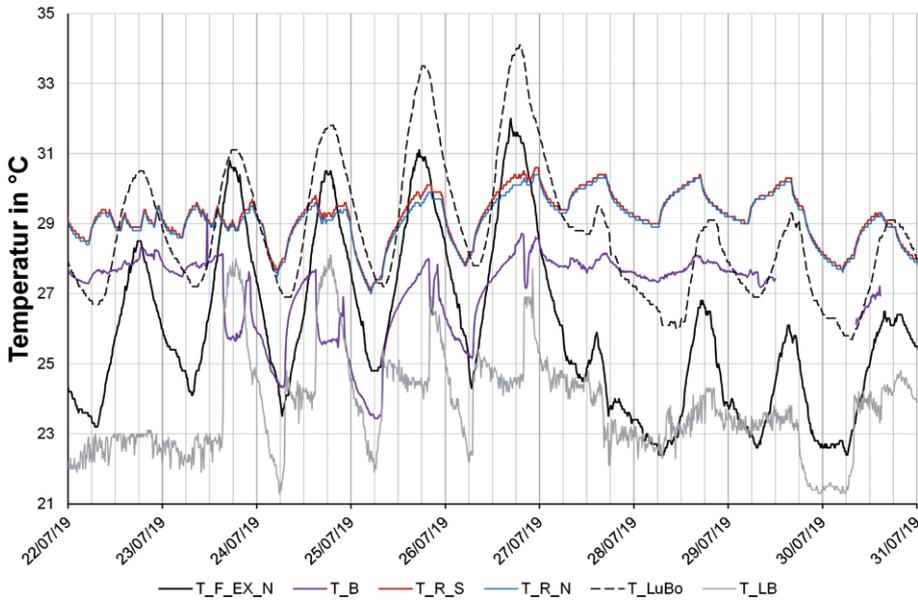
Bild 7 Zeitlicher Ausschnitt aus Bild 6
Time section from Figure 6

Trotz niedriger Außentemperaturen (Bild 7 ab 27.7.) ist das Wärmespeichervermögen des Gebäudekerns hoch. Während die Lufttemperatur im Parterre vor der Bühne durch Frischluftzufuhr aus dem Luftbrunnen relativ rasch abgesenkt werden kann, ist dessen Einfluss am Rang kaum bemerkbar. Die stark oszillierende Kurve am Lusterboden weist auf direkten Strahlungseinfluss aus dem Blechdachbereich hin. Die Temperaturmaxima der Außentemperatur erst am späten Nachmittag und das retardierte Abkühlen während der Nachtstunden nicht unter 23–25 °C dokumentieren deutlich die urbane Wärmeinselbildung mit hintereinander folgenden Tropennächten. Dass die Temperaturen am Lusterboden an sonnigen Tagen ständig (auch nachts) 2–3 °C über den Außentemperaturen liegen, weist auf hohe Speicherwärme hin. Das Dach über dem Lusterboden ist nicht hinterlüftet. Hier liegt ein ungenutztes Potential zur Temperaturabsenkung durch aktives Hinterlüften vor. Die Temperatur am Lus-

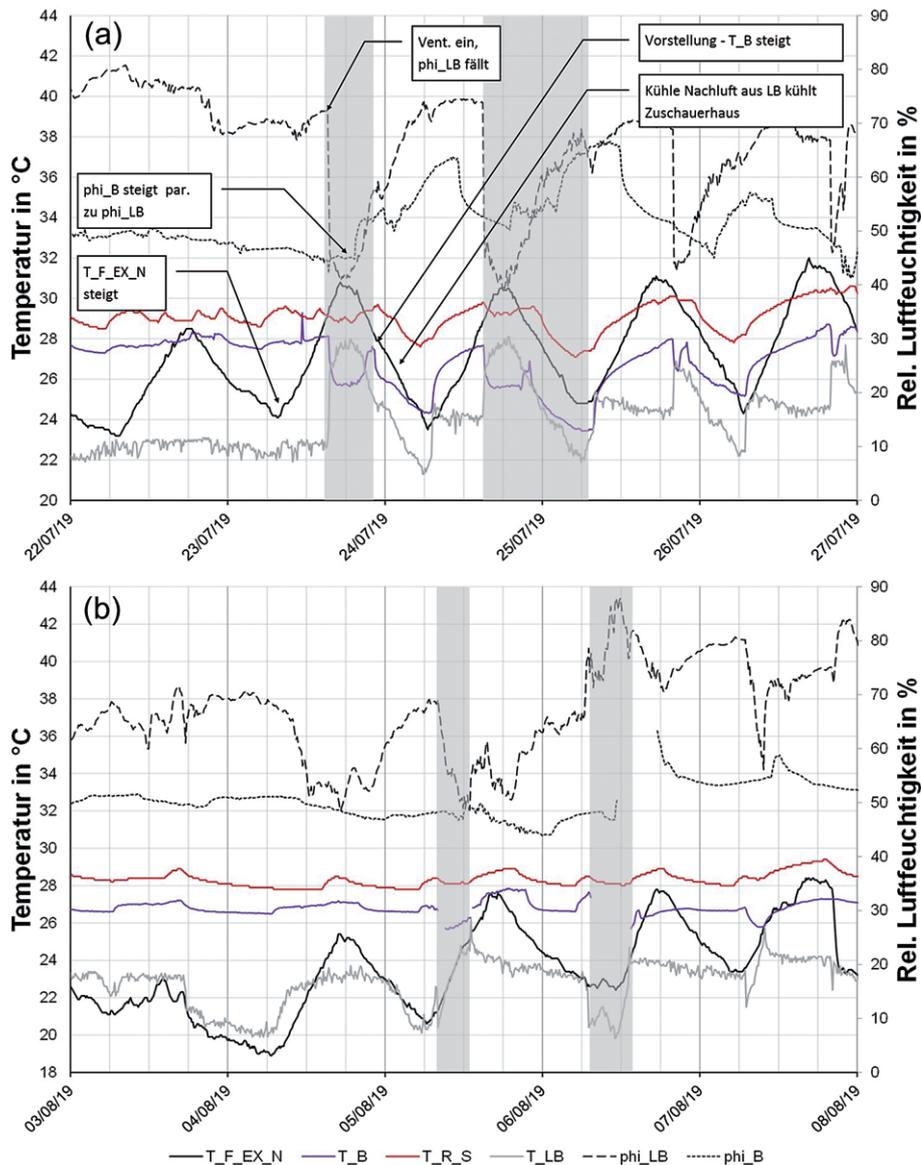
Bild 8 Lufttemperatur außen, vor der Bühne, am südlichen 4. Rang und im Luftbrunnen; relative Luftfeuchtigkeit im Luftbrunnen und vor der Bühne mit Markierung der Wassereinsprühung, a) im Juli, b) im August

Air temperature outside, in front of the stage, on the southern 4th balcony and in the air well; humidity in the air well and in front of the stage with water spraying marked, a) in July, b) in August

Die relative Luftfeuchtigkeit der einströmenden Luft (Bild 8) weist im Luftbrunnen vor der Wärmetauscherein-

Durch eine versuchsweise Wassereinsprühung sind folgende Wirkungen zu beobachten (Bild 8): Nach der Wassereinsprühung steigt die relative Luftfeuchtigkeit im Zuschauerraum jeweils um 10 bis 15 % an. Ohne Wassereinsprühung ist im Lauf der Vorstellung durch den Feuchteintrag der Besucher(innen) ebenfalls ein Anstieg von 10% zu beobachten. Insofern ist der Effekt der Wassereinsprühung, bei den kurzen Intervallen der Untersuchung, als gering einzustufen.

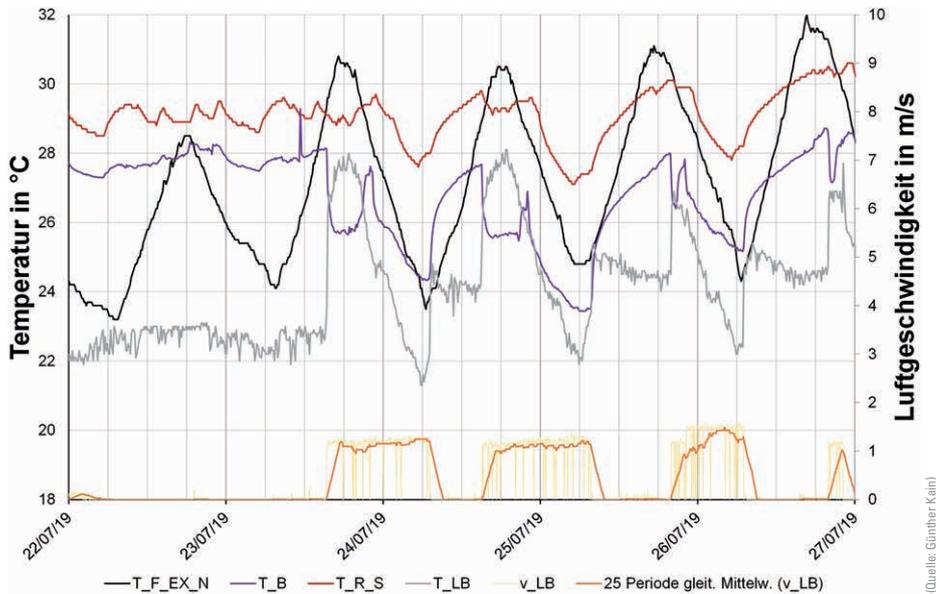
Bild 9 Lufttemperatur außen, vor der Bühne, am südlichen 4. Rang und im Luftbrunnen; Luftgeschwindigkeit im Luftbrunnen
Air temperature outside, in front of the stage, on the southern 4th balcony and in the air well; air velocity in the air well

Es zeigt sich (Bild 9), dass durch Einschalten der Ventilatoren die Lufttemperatur im Luftbrunnen der Außentemperaturentwicklung folgt, allerdings jeweils ca. 2 °C kühler ist. Daraus ergibt sich zum einen, dass der Ventilatorbetrieb außentemperaturgesteuert erfolgen sollte und zum anderen, dass der Luftbrunnen erhebliches Kühlpotential aufweist, welches man durch geeignete Maßnahmen verstärken könnte.

Die in Betrieb stehenden Ventilatoren ermöglichen eine Luftgeschwindigkeit von ca. 1,2 m/s bei Betriebsstufe 2 (Bild 9). Mit den alten Langsamläufern (Austausch 2019) wurde eine maximale Luftgeschwindigkeit von 0,65 m/s (Messung Juli 2017) erreicht. Somit ist hier eine Leistungssteigerung von rund 85% erkennbar.

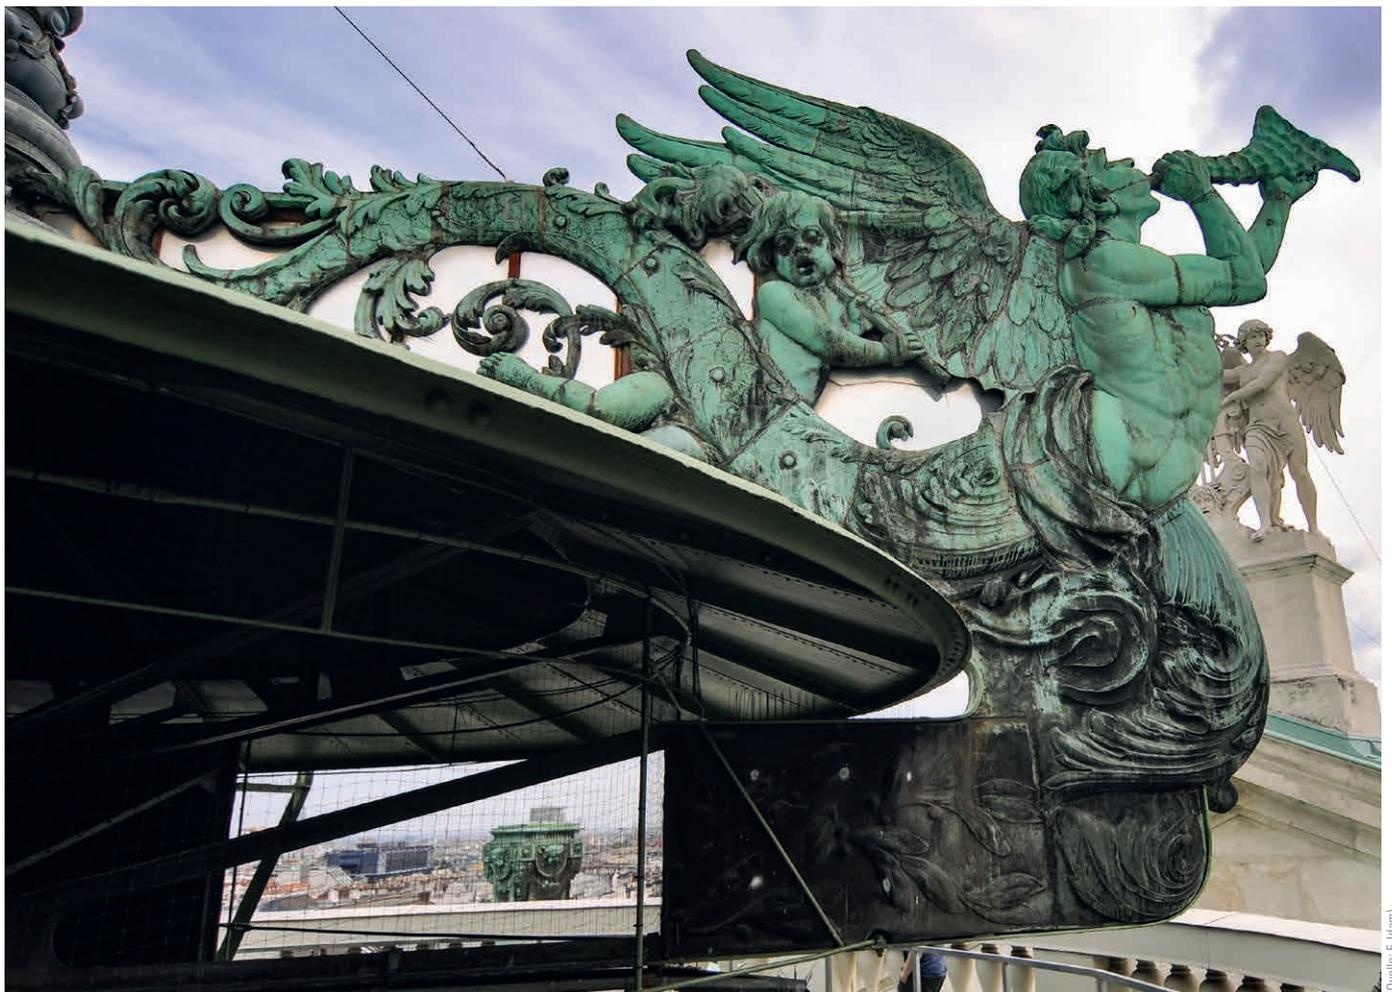
Bild 1 Die künstlerisch gestaltete Windfahne, der sogenannte „Blasengel“, dreht die Fortluftöffnung seit über 130 Jahren selbstregulierend und rein mit Windenergie ins Lee.
Exhaust air opening on the roof of the Burgtheater

Die verbrauchte Abluft wurde über kleine Schächte sowie über eine große Abströmöffnung an der Decke des Zuschauerraumes in den Dachraum geführt, wo ursprünglich ein riesiger gasbetriebener „Sonnenbrenner“ für den nötigen Auftrieb zur Entlüftung über Dach sorgte. Das kegelförmige Dach des Burgtheaters läuft seit fast 140 Jahren drehbar auf Rollen, wobei eine große, als Blasengel ausgeführte Windfahne die Abluftöffnung immer nach Lee dreht.
