Motivenbericht  
zum  
Detail-Projecte  
über  
die systematische Verbauung und dauerne Beruhigung des Mühlbaches am Hallstätter Salzberge

Das Detailproject umfasst:

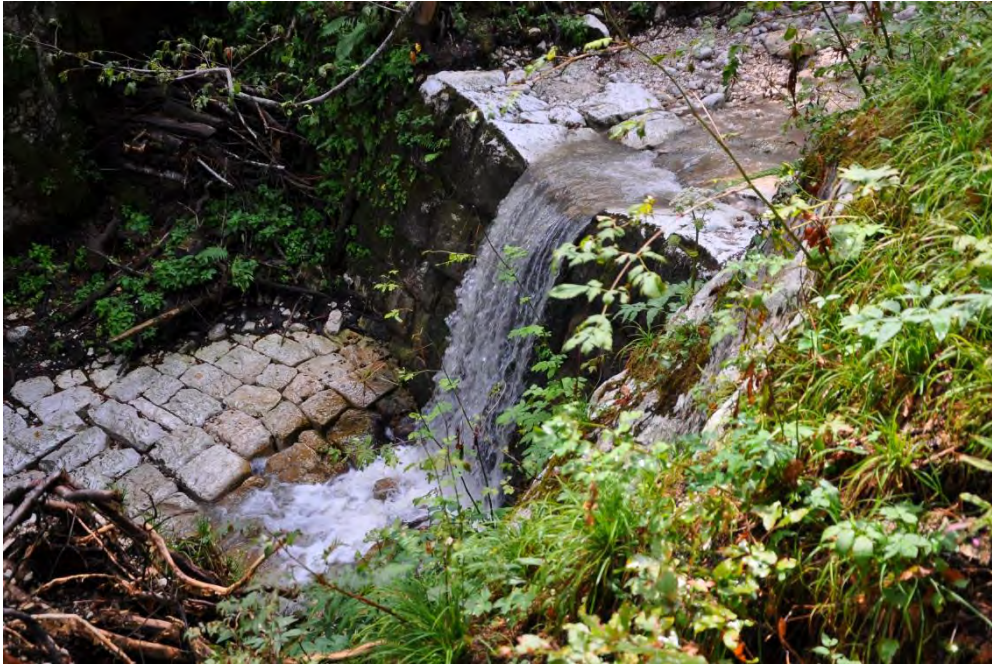
Werk Nro. I, Aufnahme Idam 2013

Bei der "Hölle" liegen colossale Felsblöcke, welche von einem alten Bergsturze der Kreuzbergwand herrühren. Knapp unter der Sooleleitungsbrücke beginnt nach abwärts der bereits erwähnte Tobel, dessen Felswände hier aus gewachsenem Dachsteinkalk bestehend, sehr günstig für die Anlage der 14.6 m Spannweite und 4.5 m Axenhöhe betragenden, über Veranlassung des hohen k.k.<sup>5</sup> Ackerbau-Ministeriums im heurigen Jahre [1885] mit einem Kostenaufwande von 710fl<sup>6</sup> erbauten Stausperre, Werk Nro. I, sind. Dieses Werk, welches überdies 2.0m Kronenstärke besitzt, ist durch einen im laufenden Jahre [1885] stattgehabten Muhrang nahezu horizontal mit sehr kleinem Geschiebe und Erdbestandteilen verlandet, dient jedoch noch weiters zur Aufnahme von Geröllmassen bis zur Herstellung des Ausgleichsprofiles /:12.0%:/

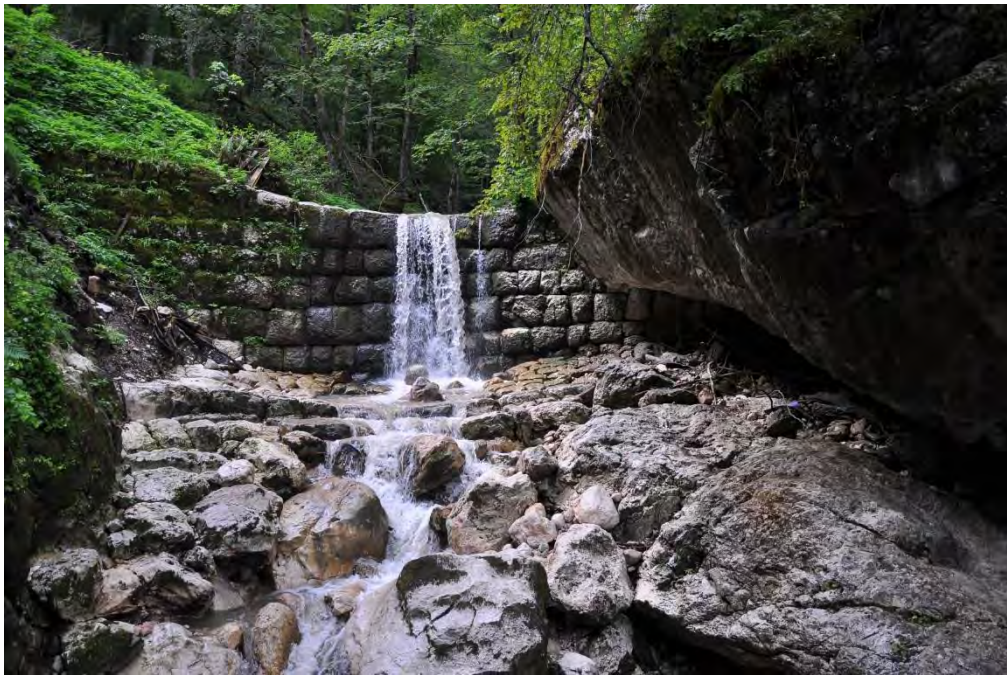
Werk Nro. II "Falkenhayn-Sperre", Aufnahme Idam 2013

Ca. 50 m oberhalb, dort, wo am rechten Ufer der letzte Ausläufer von gewachsenem Felsen im Bachbette ersichtlich, wurde ebenfalls über Intention des genannten hohen Ministeriums wegen Gefahr im Verzuge eine Stau- und Consolidierungs Sperre, Werk Nro. II "Falkenhayn-Sperre", im heurigen Jahre [1885] errichtet. Dieselbe hat eine Spannweite von 14.6 m, eine Höhe in der Bachaxe von 4.2 und eine solche am rechten Flügel von 5.4m bei einer Kronenbreite von 2.0 m, ist mit dem rechten Flügel im gewachsenen Felsen, mit dem linken in dem Colossalblocke eingelassen, besitzt endlich ein Sturzbett und eine Gegensperre, um der Gefahr einer Unterwaschung der Fundamente zu begegnen, da man nicht auf Felsen fundieren konnte.

Das Werk Nro. II wurde mit einem Kostenaufwande von 1350fl<sup>7</sup> gebaut und hat neben Zurückhaltung von Geröll die Aufgabe, den rechtsseitigen, in Rutschung befindlichen Hang, der überdies mit Quellwässern, welche mit Ursache der Terrainbewegung sind, übersättigt ist und der einer Drainage, Verflechtung und Bepflanzung mit einem Kostenaufwande von rund 150fl<sup>8</sup> unterzogen wurde, sowie schlussendlich die linksseitigen kleinen Anbrüche zur Ruhe zu bringen. Beide Werke sind geeignet, Hallstatt vorläufig zu schützen, bis die vollständige Verbauung im oberen Sammelgebiete erfolgt sein wird, um so mehr als auch die sehr großen, in der Bachsohle abgelagerten, von früheren Muhrgängen herrührenden Geschiebe- und Geröll – Massen nun befestigt wurden.

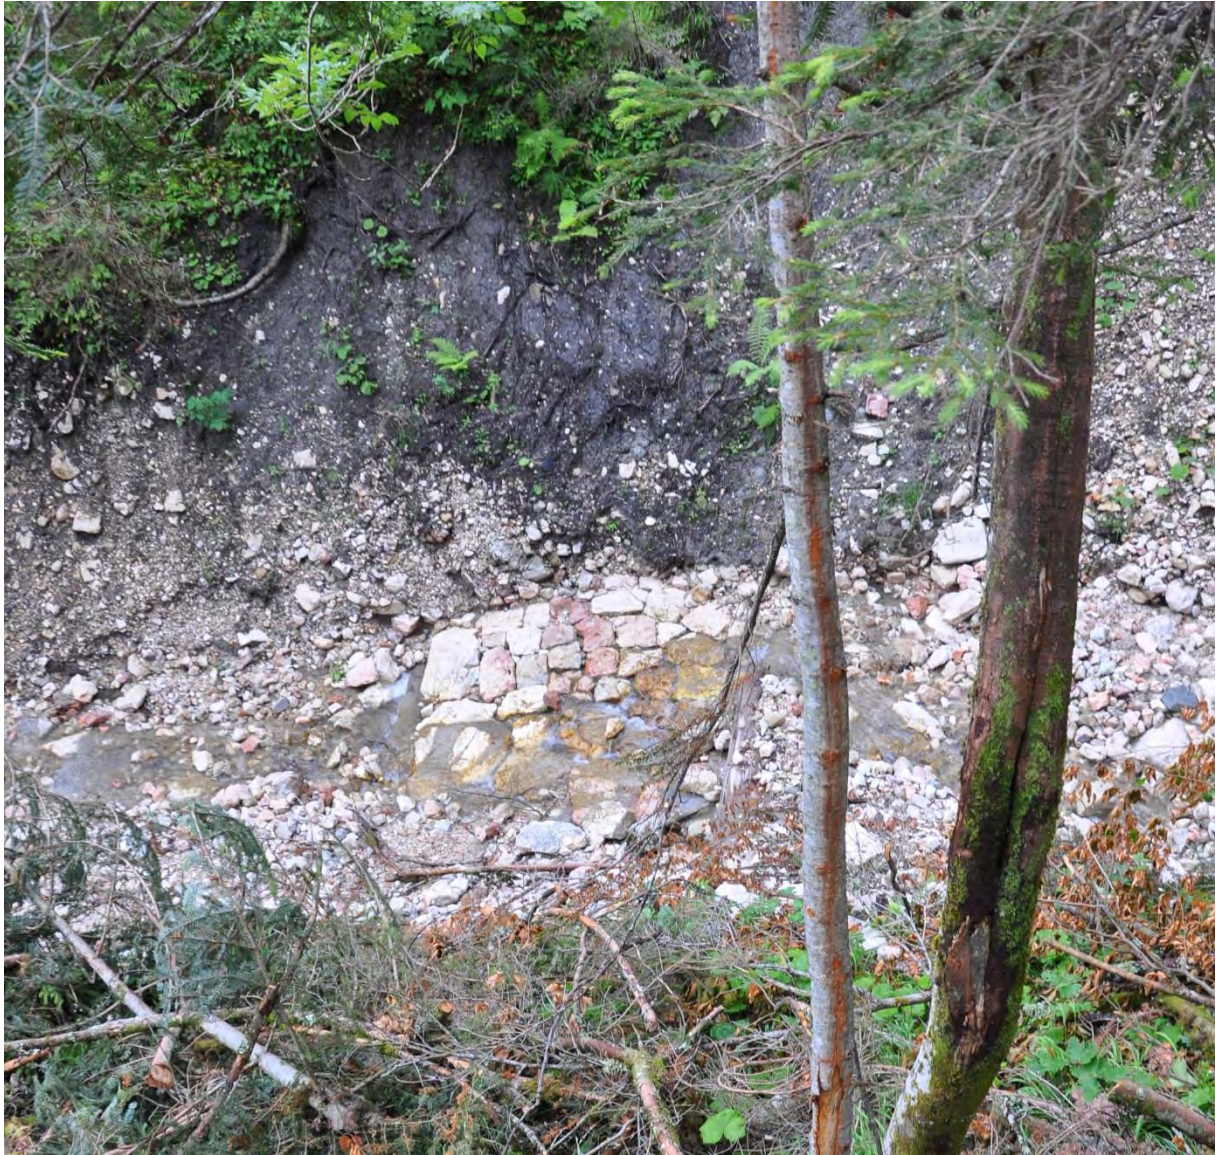
Steinbergbachverbauung, Erhaltenes Sturzbett aus Quadermauerwerk, 1056m N47°33,898' E13°37,768', Aufnahme Idam 2014

Die Cunetten sind von demselben Gesichtspunkte aus wie beim Kreuzbergbache nur an den Stellen des größten Gefälles beantragt worden, u: z.<sup>25</sup> sind selbe projectirt zwischen den Werken NNro. IX, X, XI, XII, und XIII mit einem variablen Gefälle.

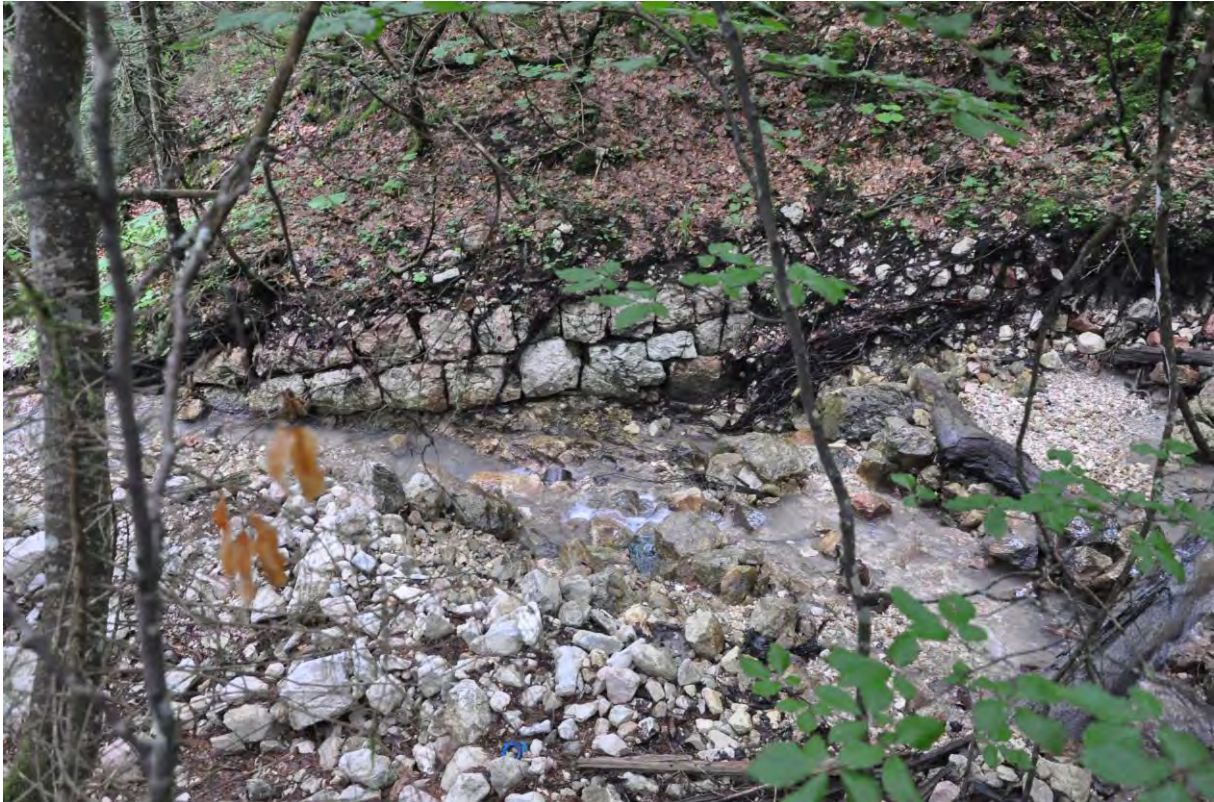
Steinbergbachverbauung, Rest einer Längsverbauung, Quadermauerwerk, 1078m  
N47°33,925' E13°37,717', Aufnahme Idam 2014
